| DEPARTAMENTO | DATA | ABRANGÊNCIA | NÚMERO | REVISÃO |
|---|---|---|---|---|
| DAT | 29/06/2010 | DAT | TEC 016/10 | 0 |

### TR8173MU – INTERFACE USB INOPERANTE

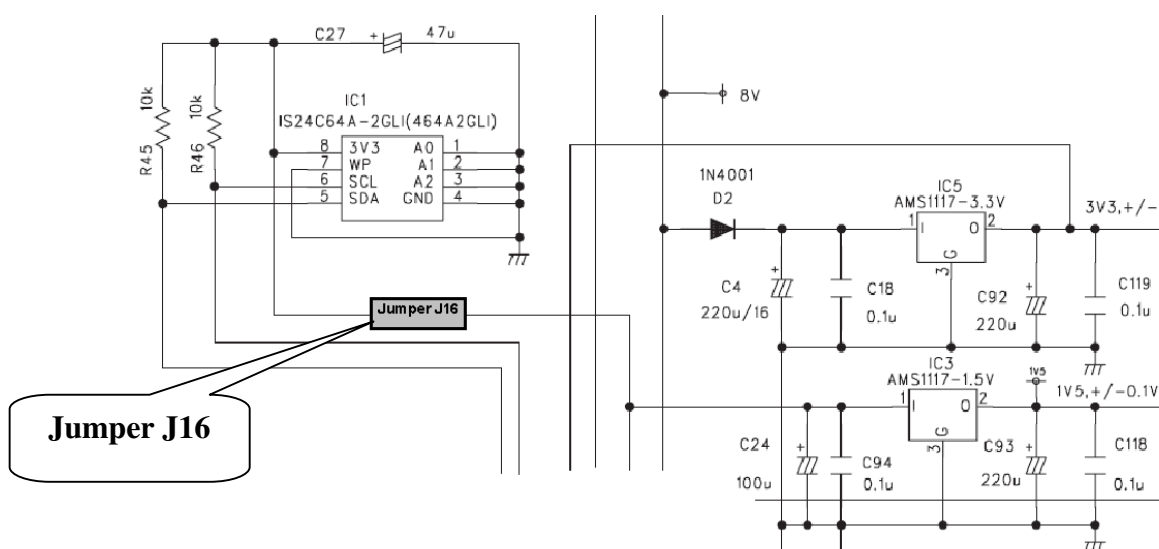
#### 1) Localização de J16 no esquema elétrico:

Ao constatar que o Rádio CD TR8173MU apresenta sintoma em que a interface USB fica inoperante, verifique se o jumper smd J16 que leva alimentação de 3,3 volts ao pino 8 do IC1 (memória IS24C64A) esta aberto. Este jumper pode ser solicitado pelo NE: 261909 (RES META 0R0 J 1/8W 1206 SMD), não se encontra indicado no esquema elétrico, portanto observe na figuras abaixo a localização do mesmo.
