AS9300/AS9400 - EVITAR FLUTUAÇÃO DURANTE CÓPIA EM HIGH-SPEED

AS9300/AS9400 - REFERENTE A COLOCAÇÃO DA CHAVE DE RÊDE NO PRIMÁRIO DO TRANSFORMADOR

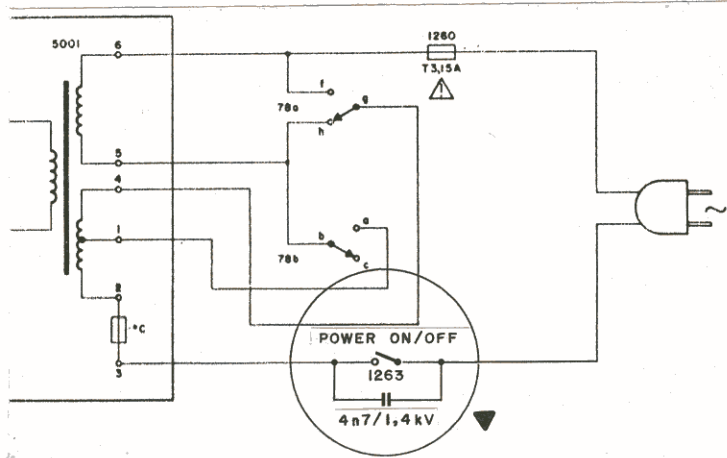
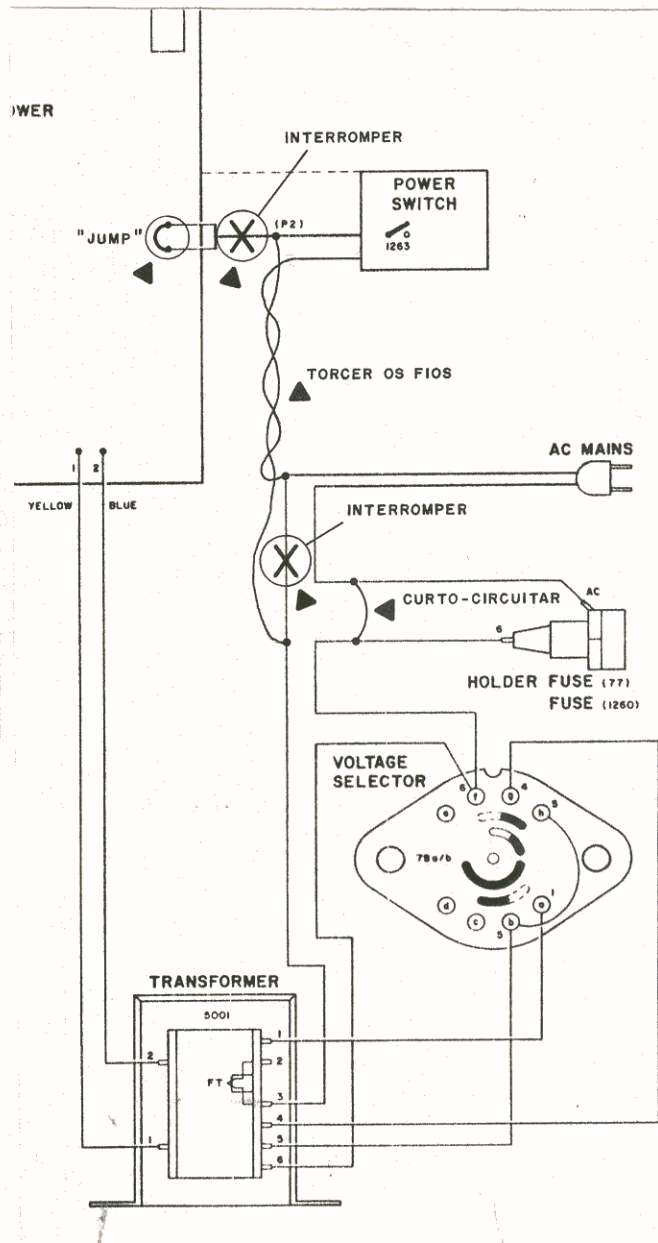
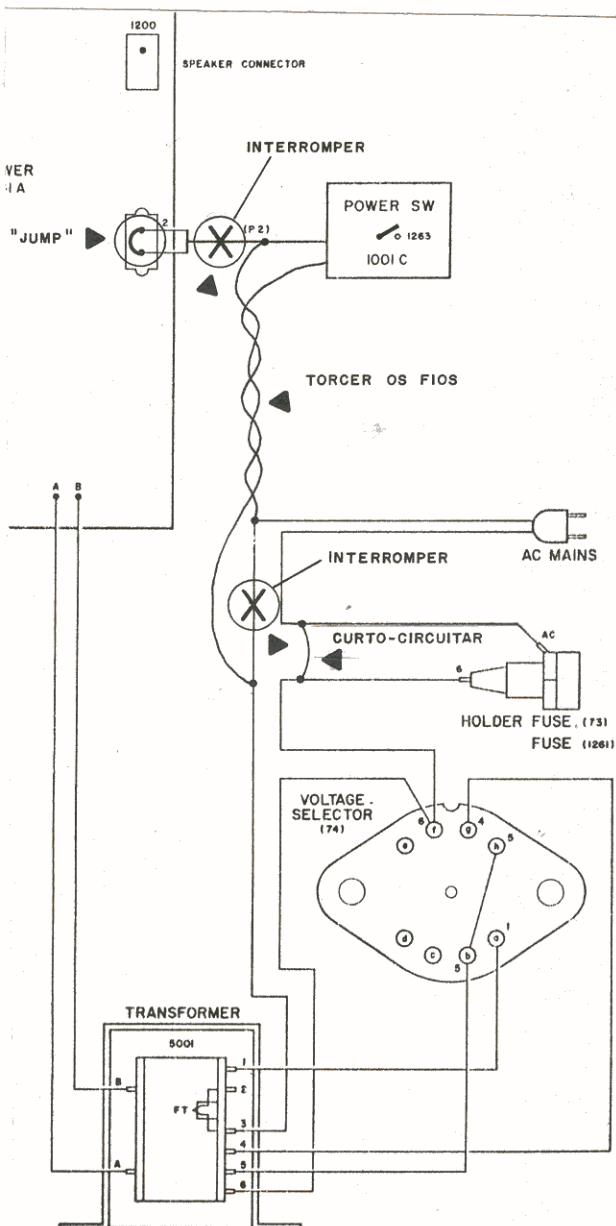
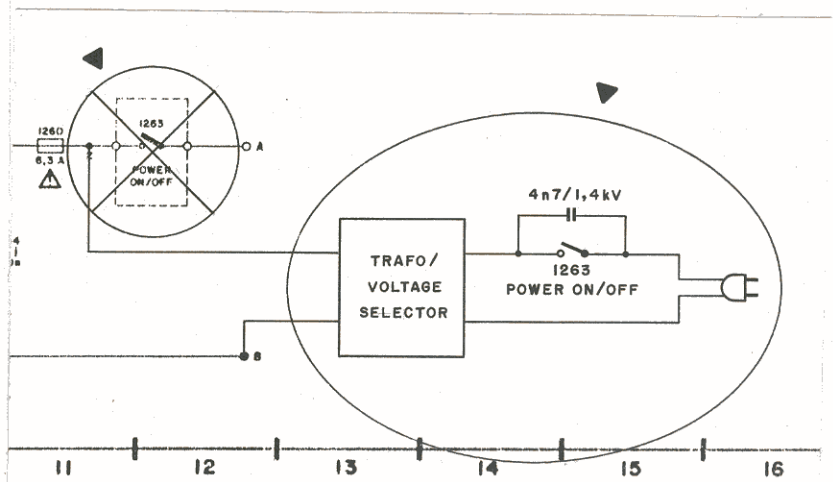
Com a finalidade de solucionar o problema de ronco do transformador de rêde, a fábrica introduziu as seguintes modificações nestes aparelhos :

Obs.: ronco com o aparelho desligado.

- Passar a chave de rêde do secundário para o primário do transformador.
- Acrescentar um capacitor de 4,7nF x 1,4KV em paralelo com a chave.

Seguir a orientação contida nas figuras a seguir para o caso de ser necessário efetuar a modificação quando de alguma reclamação por parte dos clientes consumidores.

\* Capacitor 4,7nF x 1,4KV.....4806 120 17152
