## Service Information

### SINTOMA:

Possibilidade de ausência ou intermitência de som.

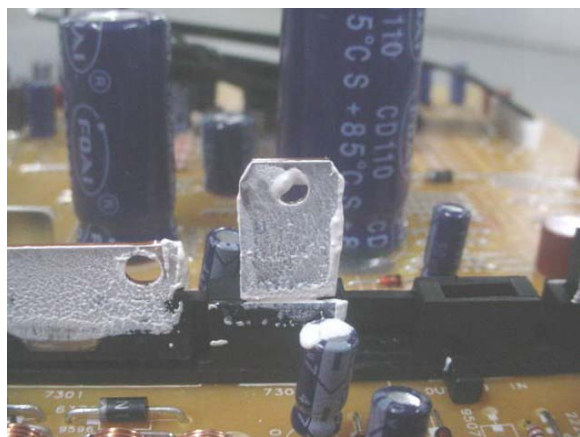
Figura 1

Este sintoma pode estar relacionado a problemas na dissipação térmica do Transistor FET (posição 7302 do painel COMBI).
