## Service Information

- 1 – Indicação permanente da função zoom 2X, 3X, 4X.
- 2 – Mute aleatório quando usa-se a saída de áudio digital via cabo coaxial.

Atualização de software, siga procedimento descrito nos itens A, B e C abaixo:

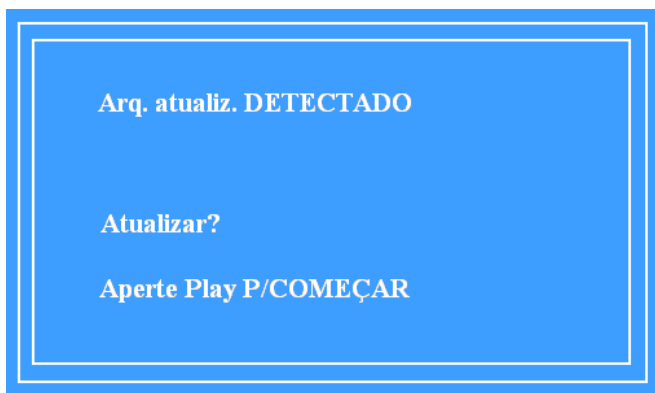
Figura 1

1. Coloque o disco de atualização no DVD e aguarde,
2. Deverá surgir na tela do TV a informação **Arq. atualiz. DETECTADO** (Figura 1),
3. A seguir deve-se pressionar PLAY para começar a atualização
4. Deverão aparecer as seguintes mensagens: **Cópia de arquivo** e **ATUALIZANDO**, a seguir a gaveta deve abrir, neste momento o disco de atualização deve ser retirado.
5. O processo de atualização deve ocorrer em aproximadamente 60 segundos encerrando com o fechamento da gaveta.
