**28PW6532 /78R**  
**Chassis L01.1L AC**

Imagem sem definição semelhante falta de foco

## Service Information

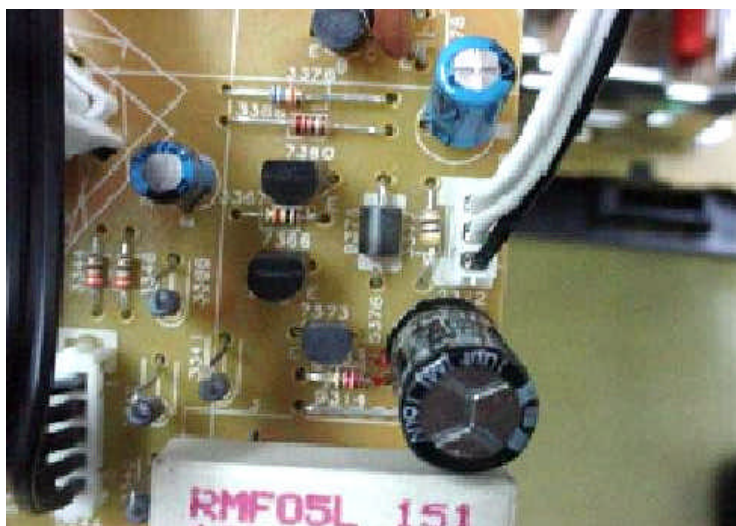
Figura 1

Problema de regeneração e sombra na imagem (semelhante foco mal ajustado). Este efeito é facilmente detectado quando processando legendas.

Para solucionar esse problema acrescentar um resistor 470R posição 3377 no Painel elétrico TRC (Figura 1).

| Posição | Código | Descrição |
|---|---|---|
| 3377 | 2120 101 90459 | RESISTOR CRB 470R 5% 0,5W |
