**Aparelho:** APARELHO REPRODUTOR DE DVD  
**Marca:** AIKO  
**Modelo:** DVD-1810

**OBJETIVO:** Descrição da contramedida necessária para resolução do problema na leitura de discos.

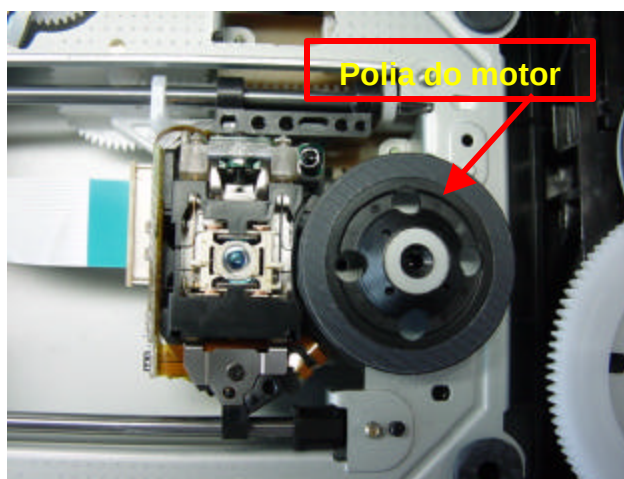
Esta Informação Técnica deverá ser executada nos produtos que não realizarem a leitura de discos devido ao posicionamento inadequado da Polia do Motor do disco.

No caso da Polia do Motor estar frouxa ela deve ser totalmente retirada do eixo do motor.

O eixo deve ser limpo e a polia reconduzida a sua posição original, e em seguida aplicado adesivo Super bonder (Loctite) através do orifício na parte superior. Deixe secar totalmente, verifique se está devidamente fixada e recolque o protetor.
