**Aparelho:** APARELHO REPRODUTOR DE DVD  
**Marca:** AIKO  
**Modelo:** DVD-1810N

**OBJETIVO:** Informar as contramedidas necessárias para corrigir o posicionamento do cabo flat que conecta o conjunto leitor óptico ao pci principal.

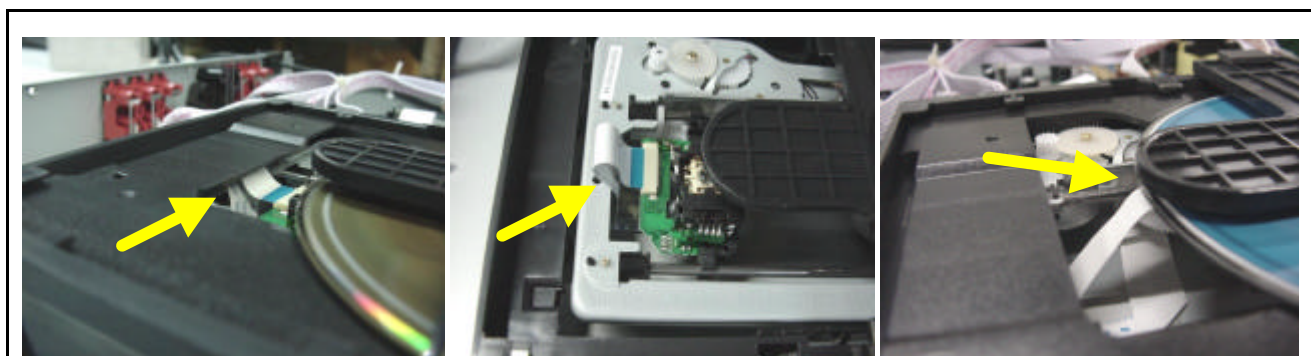
**INFORMAÇÃO:** Os aparelhos DVD-1810N fabricados até outubro de 2005 que apresentarem ruído (zumbido) ou congelamento de imagem sem motivo aparente devem ser vistoriados de forma a observar se o cabo flat está ficando preso na bandeja e/ou na base do mecanismo quando o conjunto leitor óptico se desloca até o final do disco. Isso fará com que o cabo flat entre em contato com o disco quando o conjunto leitor óptico retornar a sua posição de descanso (Ver fig. 1).

**Figura 1:** Detalhe do Cabo Flat preso entre a bandeja e a base do mecanismo e também em contato com o disco.

**PROCEDIMENTO:** Se a situação acima estiver ocorrendo, o cabo flat deve ser retirado da posição original onde se encontra colado ao chassi, tomando-se o cuidado para que a fita dupla-face fique no cabo e não no chassi. Essa fita servirá para colar o cabo posteriormente em sua nova posição. Desloque o cabo **15mm** no sentido indicado na **figura 2**, utilizando como referência para alinhamento o **ressalto do chassi**. Em seguida pressione o cabo de forma a colá-lo novamente ao chassi (Ver fig. 2).

**Nota:** No caso do cabo apresentar grandes deformações ou amassamento próximo ao leitor laser ele deve ser invertido, utilizando a extremidade que estava conectada à placa principal para se conectar ao leitor óptico e refazer a montagem. No caso do contato com o disco provocar cortes, ou lixar a capa protetora, ou interrupções nos condutores o cabo deve ser trocado.
