DECAT / Áudio – 011/01  
Janeiro/2001

## INFORMAÇÃO TÉCNICA

Ref.: MD2200 - Modificação no circuito do CD

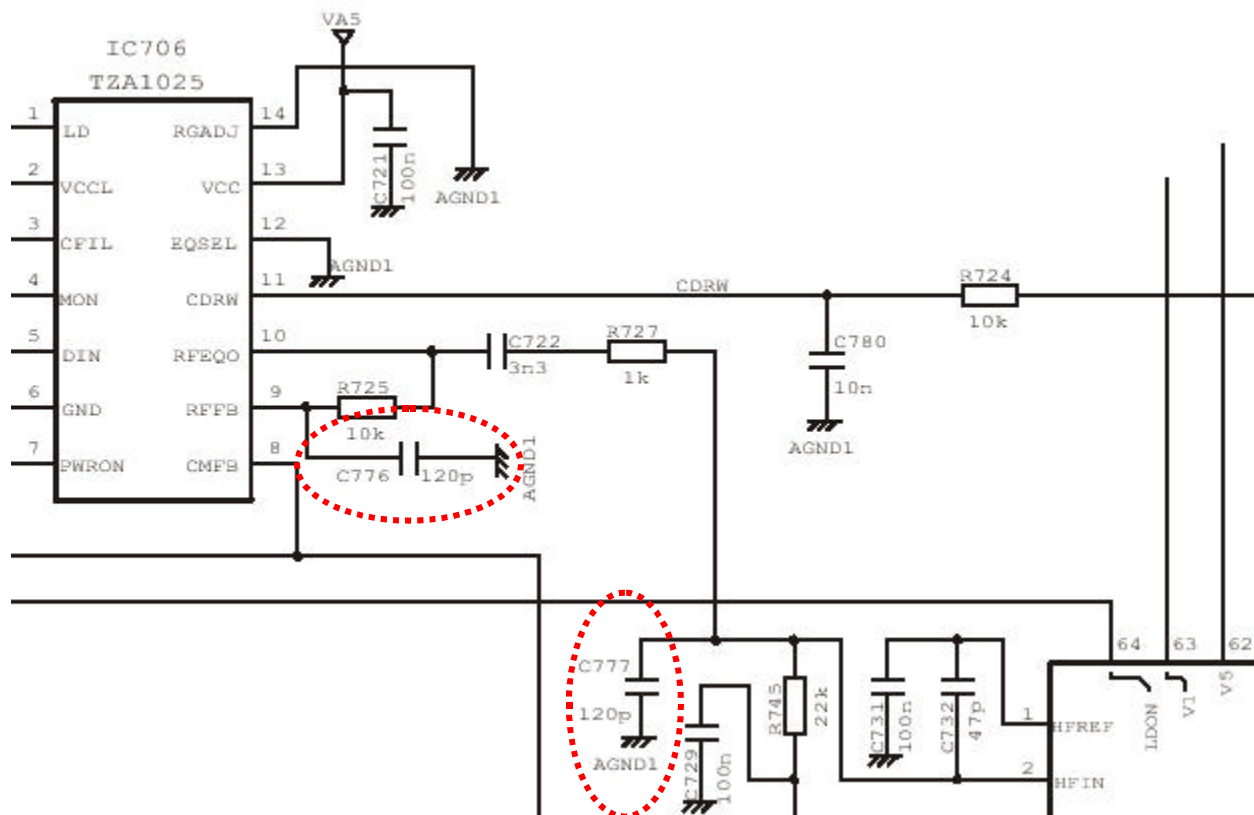
Para solucionar os casos em que ocorrer **falha** ou **não leitura de CD's** (disco gira e aparece o **signal de RF** no pino 2 do IC701 – SAA7325) nos modelos MD2200 que utilizam a unidade óptica VAM2201, é necessário **excluir** (retirar) os **capacitores smd C776 e C777** (vide ilustração abaixo). Após retirar estes componentes, **remova os resíduos de cola** e lave bem a PCI com álcool isopropílico.

Obs.: Anotar na Ordem de Serviço:- código de serviço: **211** – código da peça: **491012100**  
posição: **C776 e C777**
