## INFORMATIVO TÉCNICO

| DEPARTAMENTO | DATA | ABRANGÊNCIA | NÚMERO | REVISÃO |
|---|---|---|---|---|
| SAT | 17/12/07 | GERAL | BTG 536/07 | 00 |

### CR-600: "RELÓGIO ADIANTANDO"

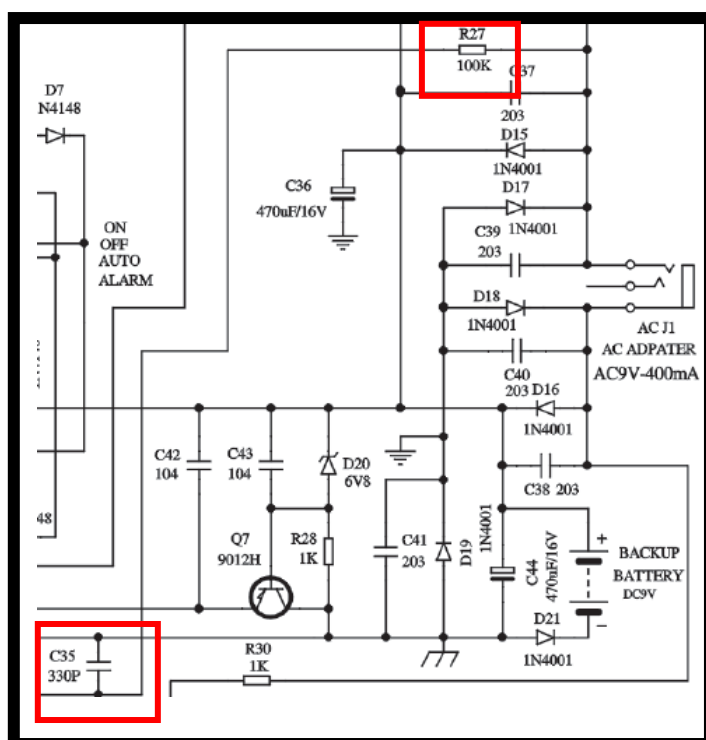
Informamos aos Srs. técnicos os procedimentos de reparo do Rádio Relógio CR-600 que apresentar o sintoma "Relógio Adiantando".

Alterar o filtro de entrada de 60 Hz (pino 25 do IC3) substituindo os valores dos componentes:

- \* C35: de 330pF → para 1nF
- \* R27: de 100KR → para 270KR

Para obter um melhor funcionamento do circuito e diminuir a diferença entre os relógios, utilizar componentes de alta precisão, com variação máxima de 2% na tolerância e baixa variação com temperaturas diferentes.
