**INFORMATIVO TÉCNICO**

| DEPARTAMENTO | DATA | ABRANGÊNCIA | NÚMERO | REVISÃO |
|---|---|---|---|---|
| SAT | 14/07/06 | GERAL | 477/06 | 0 |

**PROCEDIMENTOS ATUALIZAÇÃO DE SOFTWARE DO TV PLASMA  
MODELO: PLT-4230.**

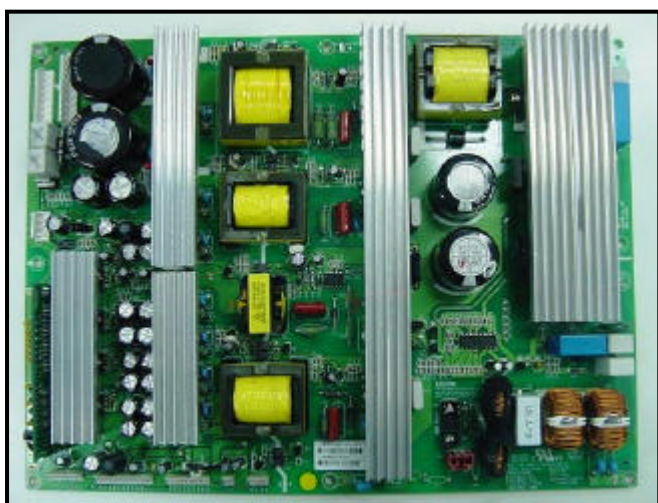
**PCI Fonte PSU 1ª Versão**

Caso não seja possível identificar o software pelo menu de serviço, verificar a placa PSU Fonte. Caso a PCI fonte seja da segunda versão, não será necessário atualizar o software.

Efetuar a atualização do software do aparelho, nos casos relacionados a interrupção de operação das funções, imagens distorcidas, dificuldades de sintonizar canais e perda de áudio.

Proceder com a atualização de software somente após a verificação da versão do software, pois, caso a data seja **anterior a 4 de novembro de 2005** devemos prosseguir com os procedimentos de atualização, caso a data seja **posterior a 17 de janeiro de 2006** não será necessário a atualização da mesma.
