**BOLETIM TÉCNICO Nº**
**0130.0**

| LINHA | PRODUTO | MODELO | ELABORADO POR: | APROVADO POR: | Folha: |
|---|---|---|---|---|---|
| Marrom | TV | 29"<br>CW-62A / CW-62C | Vanderlei | <input checked="" type="checkbox"/> SUP: L.Kominakis<br><input type="checkbox"/> GER:<br><input type="checkbox"/> DIR: | 1 |

**ASSUNTO: Sintoma Pincushion**
**Senhores Técnicos,**

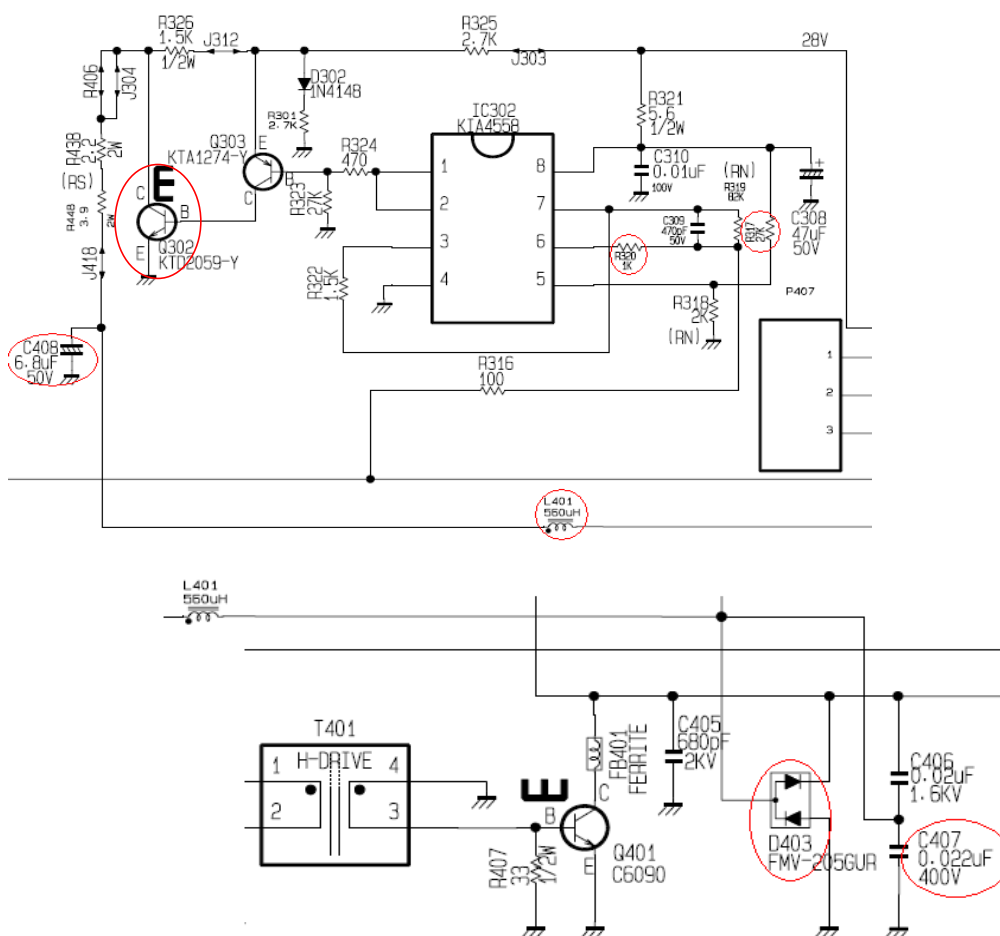
**1- Medir em cima do R326 com o voltímetro em relação ao terra local, se a tensão de EW esta variando de 0 a 12V quando e ajustado o EW pelo menu de serviço.**
**1.1- Caso esteja variando pouco ao ponto de não dar o ajuste verificar os componentes abaixo.**
**1.2 - C407, C408, D403, L401, R317 alterado, R320 alterado e Q302 em curto .**
