Aparelho: TELEVISOR EM CORES  
Marca: MITSUBISHI  
Modelo: TC-2910

**OBJETIVO:** Informar as contramedidas necessárias para solucionar o problema de **Ruído no Canal 03**.

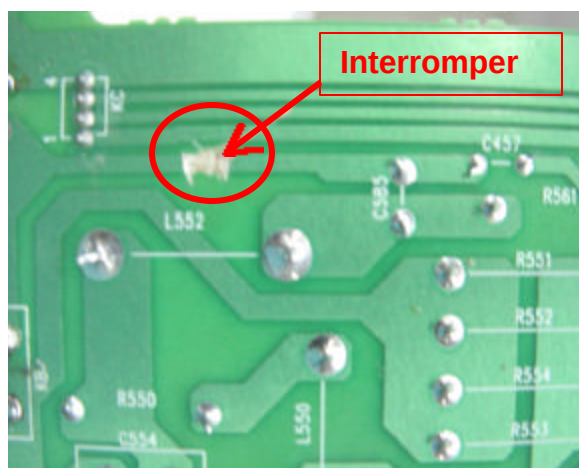
Figura 1

**CAUSA:** Este ruído é provocado por uma deficiência no aterramento da antena.

- 1) Interromper a trilha de terra (GND) do C457 e C585, como indicado na Figura 1.
- 2) Ligar, através de um fio, o ponto em comum entre C457 e C585 para o terra (GND) do C460 (JMP80), como indicado na Figura 2.
