# Informação Técnica

**MODELO:** TC-29A8.

**ASSUNTO:** Vertical oscilando

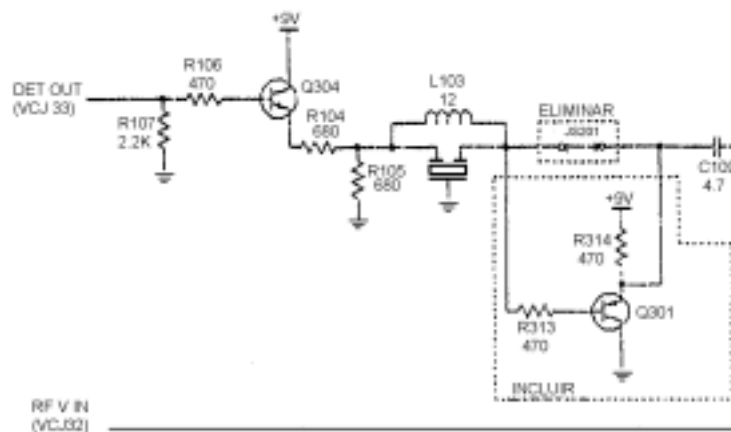
Caso haja oscilação no vertical em um determinado canal, fazer as alterações como indicado abaixo. A oscilação ocorre porque a portadora do canal está fora da especificação (Ex: sobremodulado)

Retirar: JS201  
R107  
R319

Incluir: R313 ERJ6GEYJ471V  
R314 BRD20SJ471T-RB  
Q301 MSB709

Alterar: C102 de 10uF para 220uF (16V)

Obs: Já está prevista a colocação dos componentes (R313, R314 e Q301), sendo que não é necessário fazer ligações aéreas.
