TVC

14PT3131/78R - 14PT4131/78R

20PT3331/78R - 20PT4331/78R

Chassis L03.1L AA

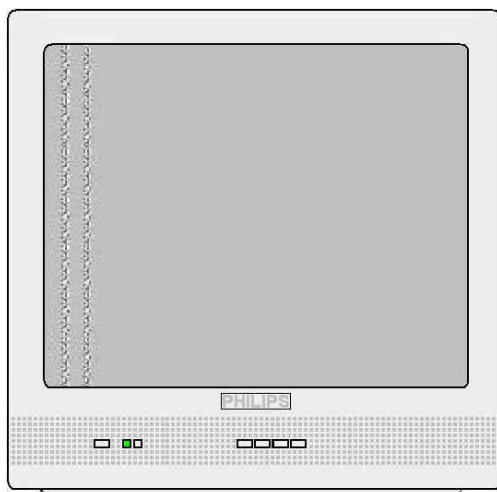
Figura 1

Visualização de 2 a 3 barras escuras verticais no lado esquerdo da tela quando utilizada entrada AV (Figura 1).
