TVC

21PT5432, 28PW6431, 28PW6532, 29PT5632 e demais L01.1L AC DVD

Sensibilidade do receptor IR

307

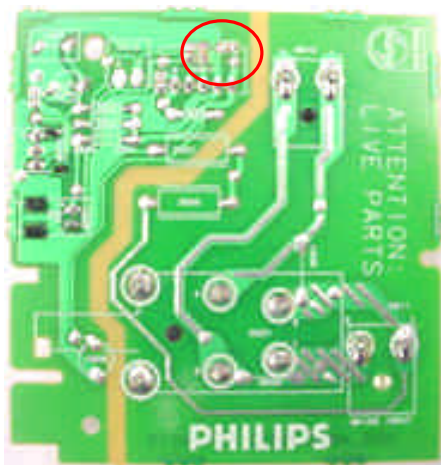
**Obs.:** Este componente está no esquema A12 do Service Manual do L01.1L AC e está indicado reserva (RES) posição 2996, porém este item é aplicado no painel frontal (Figura 1) e está fisicamente soldado próximo ao pino 3 do conector Q214 (Figura 2).

Figura 1 - Posição do SMD no painel

Substituir o capacitor de desacoplamento 2996 do pino 1 do receptor remoto de 47nF 50V por outro de 10nF 50V.

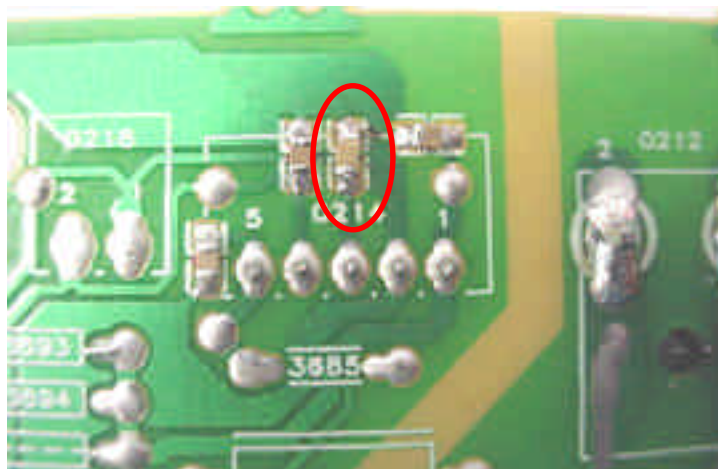
Figura 2 - Detalhe da fixação pino 3 do Q214
