## Service Information

Possibilidade de danificar Painel Ambilight após troca por substituto.

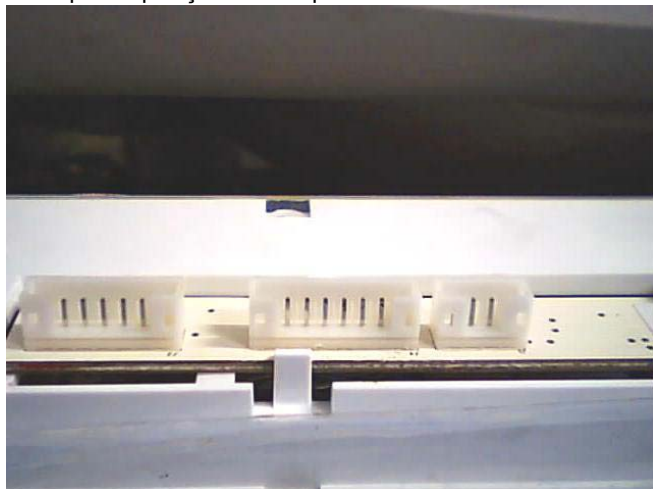
Figura 1 – Verificação do Painel Ambilight original

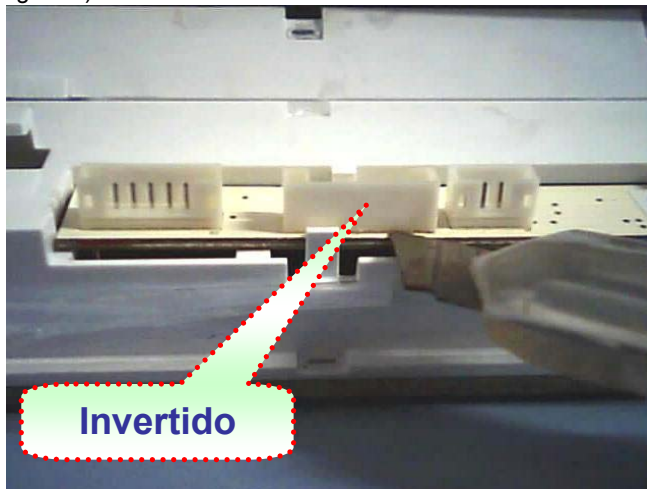
Conector invertido no Painel substituto (código 3139 128 79733).

Figura 2 – Painel substituto conector invertido

Corrigir posição do conector antes da aplicação do item substituto.
