## Service Information

Não funciona / aquece plugue.

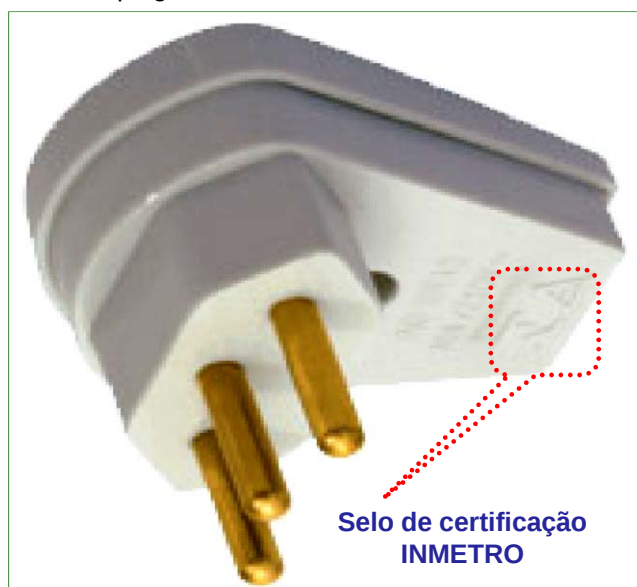
Utilização de tomada ou adaptadores fora da especificação.

Figura 1– Plugue 3 pinos (2P+T) 90° (10/20 A) definido pela NBR 14136

Substituir plugue danificado.

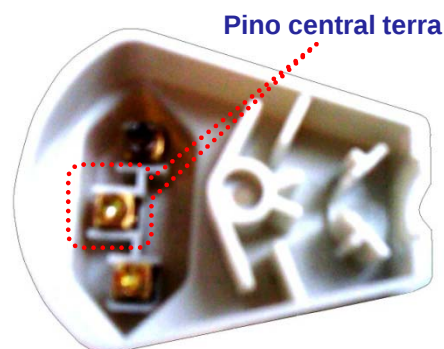
1. Devido a utilização de tomadas ou adaptadores inadequados, algum produto pode entrar para reparo com cabo danificado (plugue derretido) isto não implica na perda total da Garantia, porém como o cabo está danificado, representa mal uso, deste modo o mesmo deverá ser substituído ou reparado e o valor deverá ser acertado com o consumidor.
2. Não há necessidade de troca do cabo completo, pois o plugue pode ser substituído por outro novo no padrão de três pinos (2P+T) NBR 14136. Um novo plugue certificado pelo INMETRO pode ser adquirido em casas de material elétrico (Figura 1);
3. O posto deve orientar ao cliente para verificar as condições da tomada (antiga, danificada ou não atualizada) onde o produto é utilizado e pedir para substituir por uma nova de acordo com a NBR 14136 e que seja individual para o produto (Figura 4) e não faça uso de adaptadores.

Figura 2 – Detalhe da vista interna do plugue

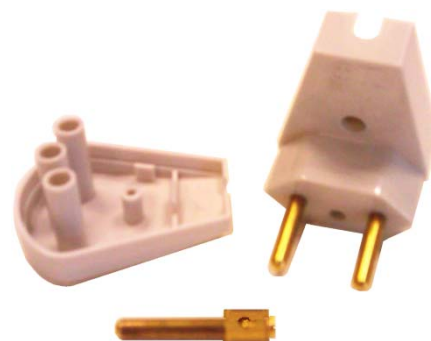
Figura 3 – Detalhe do pino central destacado

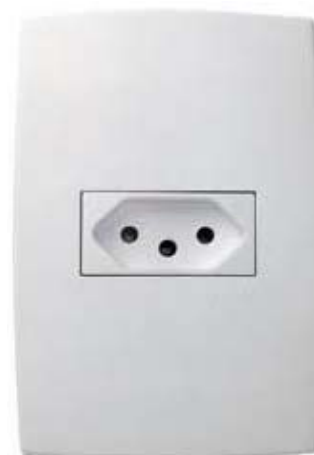
Figura 4 – Tomada (2P+T)  
Norma 14136
