## **BOLETIM TÉCNICO**

**0004/2008**

### **MODIFICAÇÃO NA FONTE**

#### **DVD: SCENE**

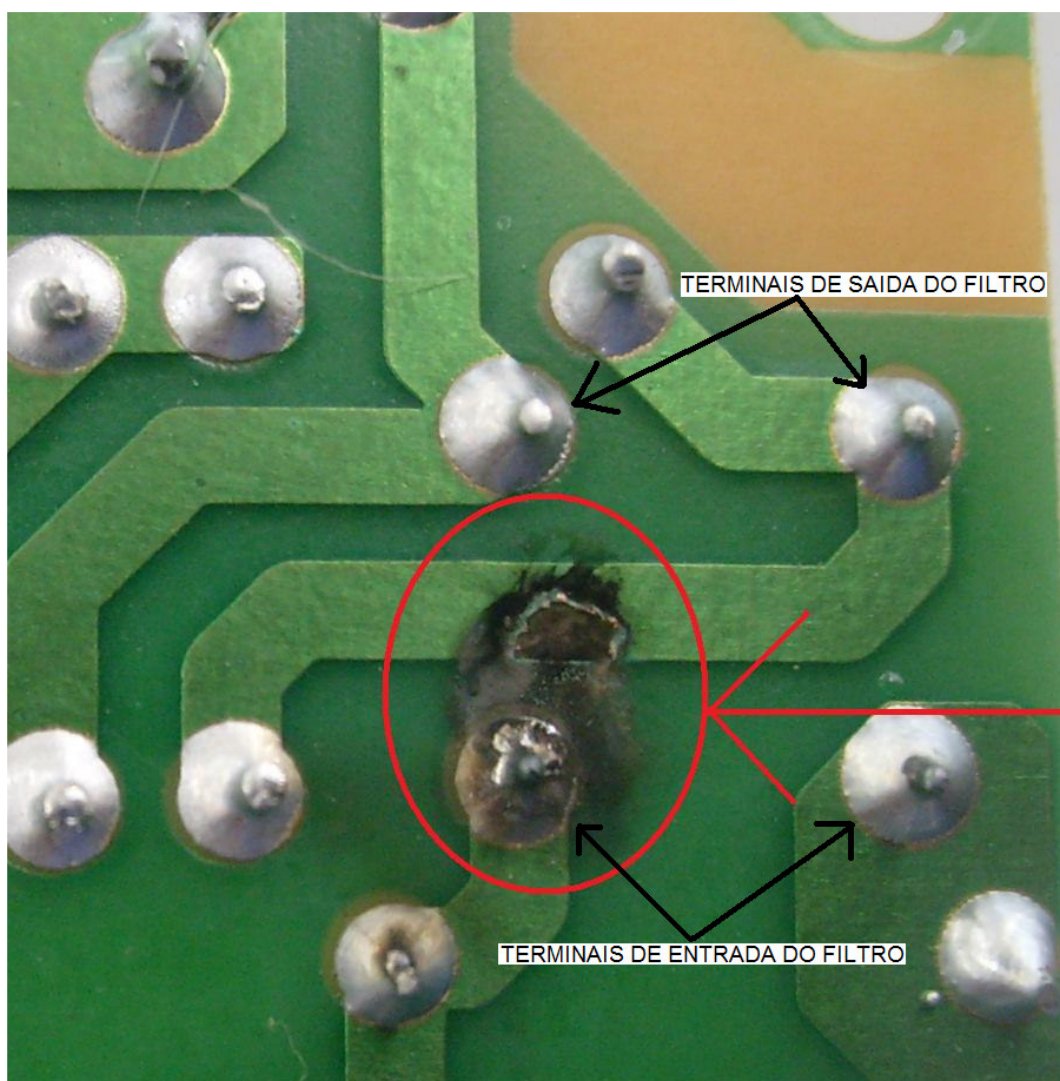
Ocorrem casos em que há o centelhamento entre as trilhas do filtro de fonte LC1 conforme foto abaixo.

O centelhamento ocorre devido à proximidade das trilhas ocasionando a queima do fusível.

Para evitar que isto ocorra é necessário que em todos os produtos que forem recepcionados, **“independente do defeito”** sejam alterados conforme figura abaixo.
