**BOLETIM TÉCNICO Nº**
**0341.0**

| LINHA | PRODUTO | MODELO | ELABORADO POR: | APROVADO POR: |
|---|---|---|---|---|
| Marrom | TV | Chasssi CW81A<br>Chassis CW81B | Vanderlei | <input checked="" type="checkbox"/> SUP: Valdiney<br><input type="checkbox"/> GER:<br><input type="checkbox"/> DIR: |

**ASSUNTO: Ruído na imagem dos canais baixo**

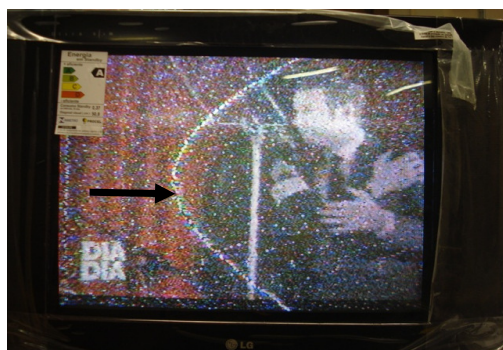
Fig. 1

**Sintoma: Ruído na imagem.**

**Defeito: Ruído na imagem com sinal fraco para os canais baixo conforme figura 1 e 2.**

**1 - Aplicar um capacitor de 1nF 10% 50V conforme figura A e B.**

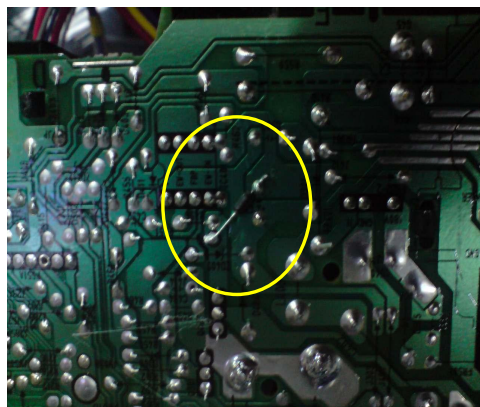
Fig. A

**Modelos 21FU1/4RL-L3 - Chassis CW81A.**

**Aplicar (1nF 10% 50V) da base do Q405 ao negativo do C309.**

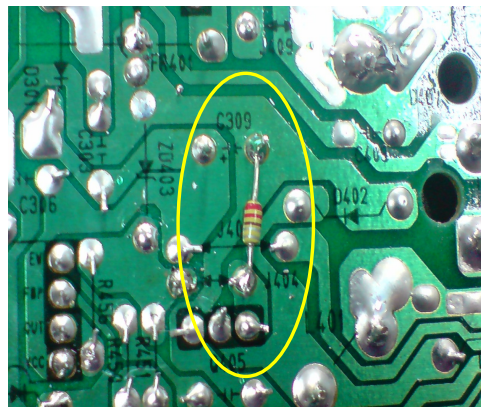
Fig. B

**Modelo 21FU6TL/21FJ8RL - Chassis CW81B.**

**Aplicar (1nF 10% 50V) da base do Q405 ao negativo do C309.**
