## DS183/DS184

## AQ5291

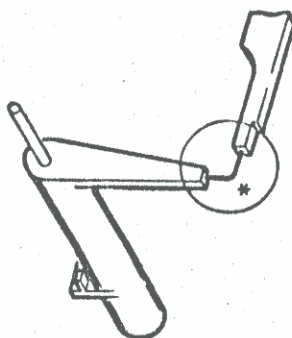
- Posição 414 - Alavanca de acionamento.
- Devido a grande incidência de quebra da alavanca, código 4806 403 37118, utilizada no aparelho acima, sugerimos uma recuperação conforme desenho abaixo :

- Onde há indicação com asterisco (\*), foi utilizado um arame rígido metálico dobrado num ângulo de 90 graus (exemplo arame do "clips") introduzido num orifício feito em ambas as partes da peça e colada com cola Super bonder.
- Os furos das peças onde será introduzido o arame deverá ser feito com a utilização de uma broca apropriada, estando esta de acordo com o diâmetro do fio a ser utilizado. (Ex.: 1,5mm)
