## ÁUDIO

FW-C577/19

Correção anti-derrapante das Caixas Acústicas

## Service Information

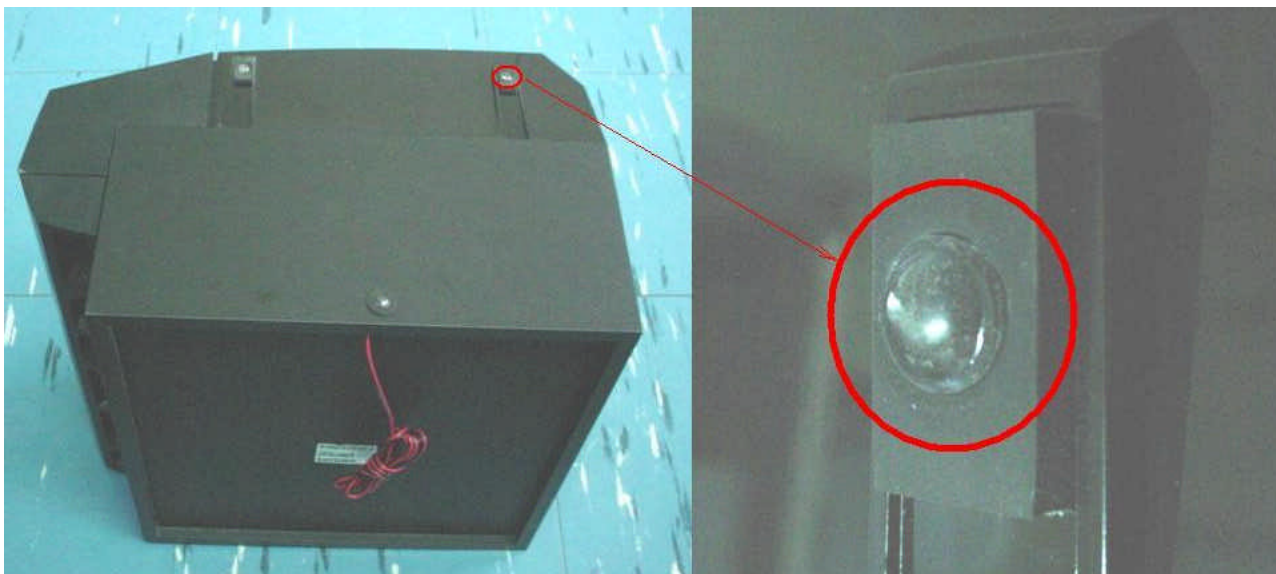
Aparelho quando em volume alto apresenta deslocamento devido a vibração.

Figura 1 - Vista inferior da caixa e detalhe do pé de borracha ampliado

Acrescentar 3 pés de borracha anti-derrapante no lado inferior das caixas acústicas (Figura 1). Este código é unitário, portanto, solicitar 3 peças do código abaixo.

**Obs.:** Esta correção deverá ser aplicada a todos os aparelhos modelo FW-C577/19 que derem entrada no Posto Autorizado que o número de série esteja abaixo de **063234**
