**TVC**

Chassis L03.1L AA

Substituição do capacitor 2460

## Service Information

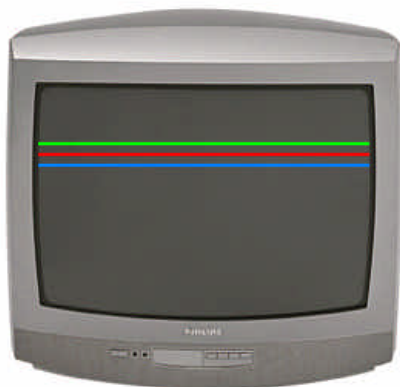
Figura 1 - Linhas ao ligar

Ao ligar o TV apresenta tela escura com 3 linhas coloridas na parte superior (Figura 1) e após surgir a imagem a tela fica reduzida no sentido vertical com faixa escura na parte superior e inferior (Figura 2).

Capacitor 2460 alterado (aberto).

Substituir o capacitor 2460 de 68nF/100V para 68nF/250V.

| POSIÇÃO | CÓDIGO | DESCRIÇÃO |
|---|---|---|
| 2460 | 2222 479 90133 | CAPACITOR MPP 68nF 5% 250V |
