Receptor remoto provisório

309

**Service Information**

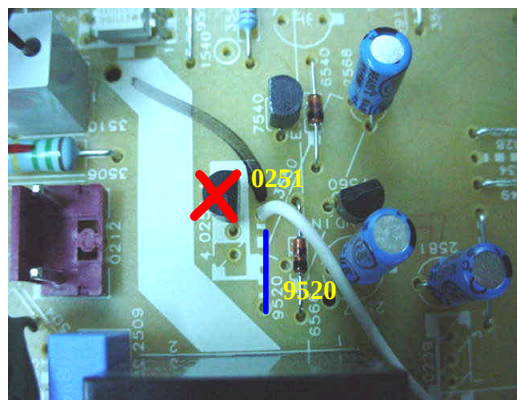
Figura 1 - Retirar regulador posição 0251 e acrescentar JUMP 9520.

**Itens a adicionar:** 4693 (Figura 2), 9520 (Figura 1).

**Itens a deletar:** Regulador da posição 0251 (Figura 1) e o fio de interligação da posição 0214 a 9520 (Figura 3).

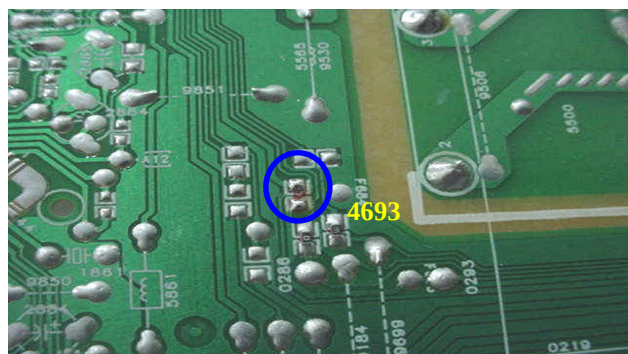
Figura 2 - Adicionar JUMP 4693 (fio).

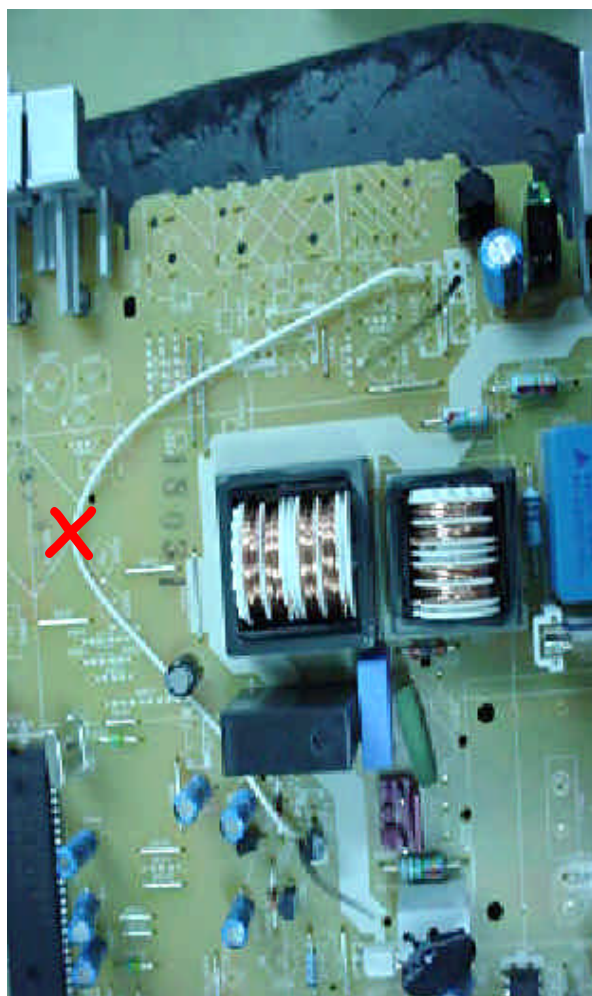
Figura 3 - Retirar fio de interligação da posição 0214 a 9520.

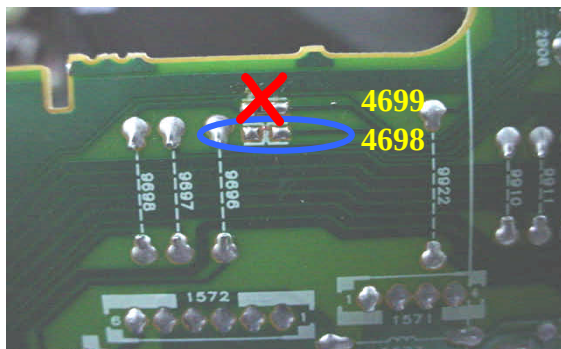
Figura 1 - Mover JUMP da posição 4699 para 4698.

**Item a mover:** Jump da posição 4699 para 4698 (Figura 2)

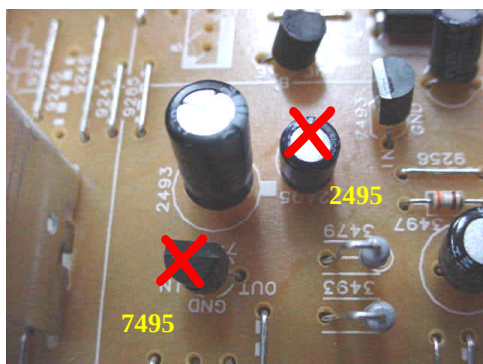
Figura 2 - Itens adicionados.

**Itens a deletar:** 2495, 7495 (Figura 2), 9253 e fio de interligação da posição 3494 a 9522 (Figura 3).

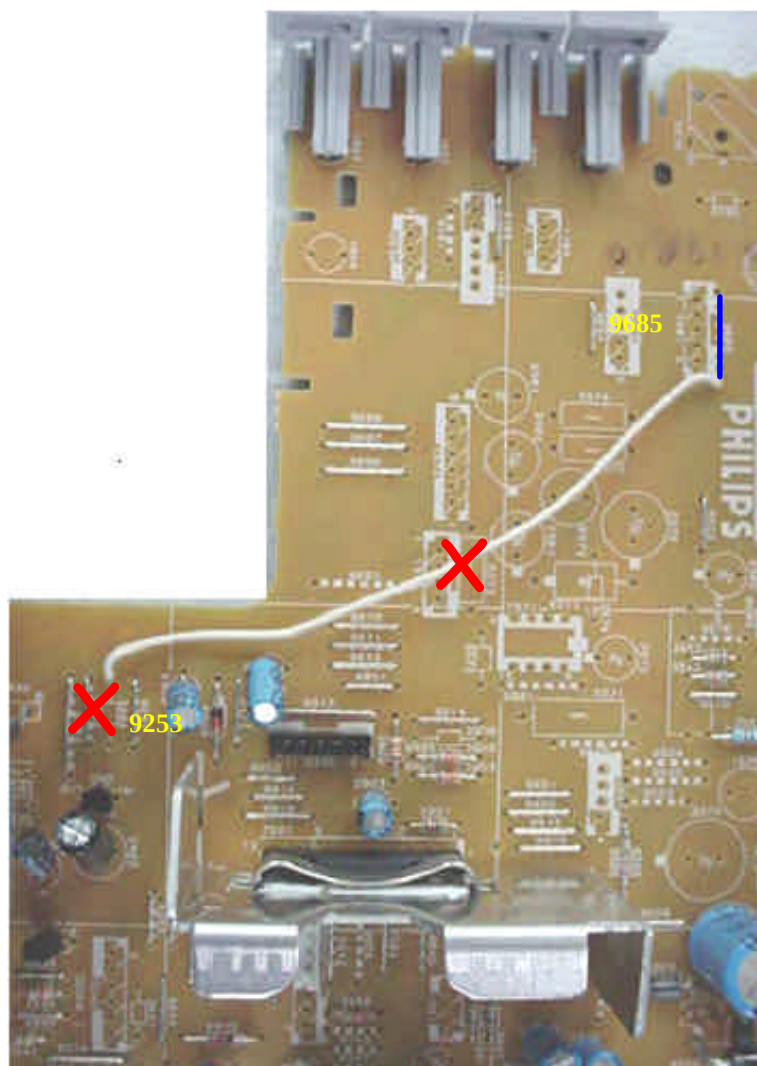
Figura 3 - Retirar Jump 9253 e fio de interligação da posição 3494 a 9522.

**Item a adicionar:** 9685 (Figura 3).
