# Informação Técnica

**MODELO:** SA - AK25 & SC - HM870

**ASSUNTO:** ALTO FALANTE ABERTO OU VIBRANDO

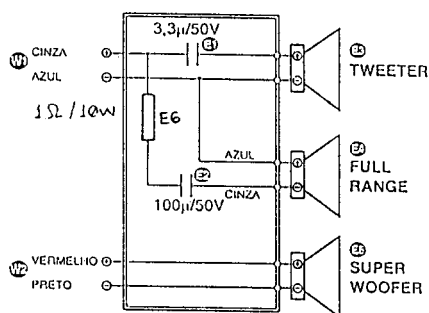
**SB-HM870**

a) Se ocorrer do alto falante estiver vibrando, é recomendável colocar nas duas caixas acústicas um resistor de 1 Ohms /10Watts em série, conforme esquema elétrico abaixo:

**Obs.:** Utilizar o código ERF10ZKR82 para efeito de Relatório de Material Aplicado em Garantia.
