# Informação Técnica

**MODELO:** CQ-DP202U/L e CQ-DF100U

**DEFEITO:** Carrega o CD e Ejeta logo em seguida.  
Queima da bobina de foco da unidade óptica.

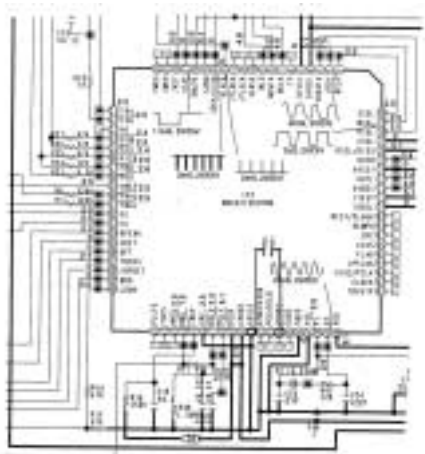
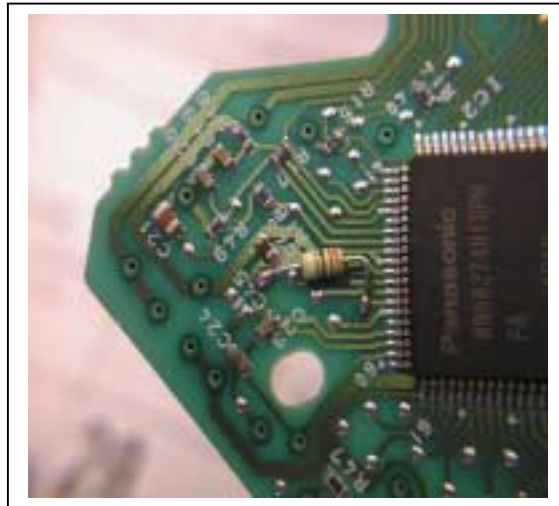
O capacitor deverá ser soldado como mostrado na figura abaixo.

Quando entrar aparelhos de Car Áudio – modelos CQ-DP202U/L e CQ-DF100U com problemas na unidade óptica, trocar a mesma e acrescentar um capacitor de 22pF (código ECBT1H220J5) entre os terminais 51 e 54 do IC2 (Placa do Servo).
