AS9300/AS9400 - Referente ao ruído dos DECKS.

AS9300/AS9400 - Gravacao utilizando a tecla "PAUSE".

AS9300/AS9400 - O Motor do toca-discos BSR510S ( 4806 361 27079 ) e' fornecido sem a bucha de latao.

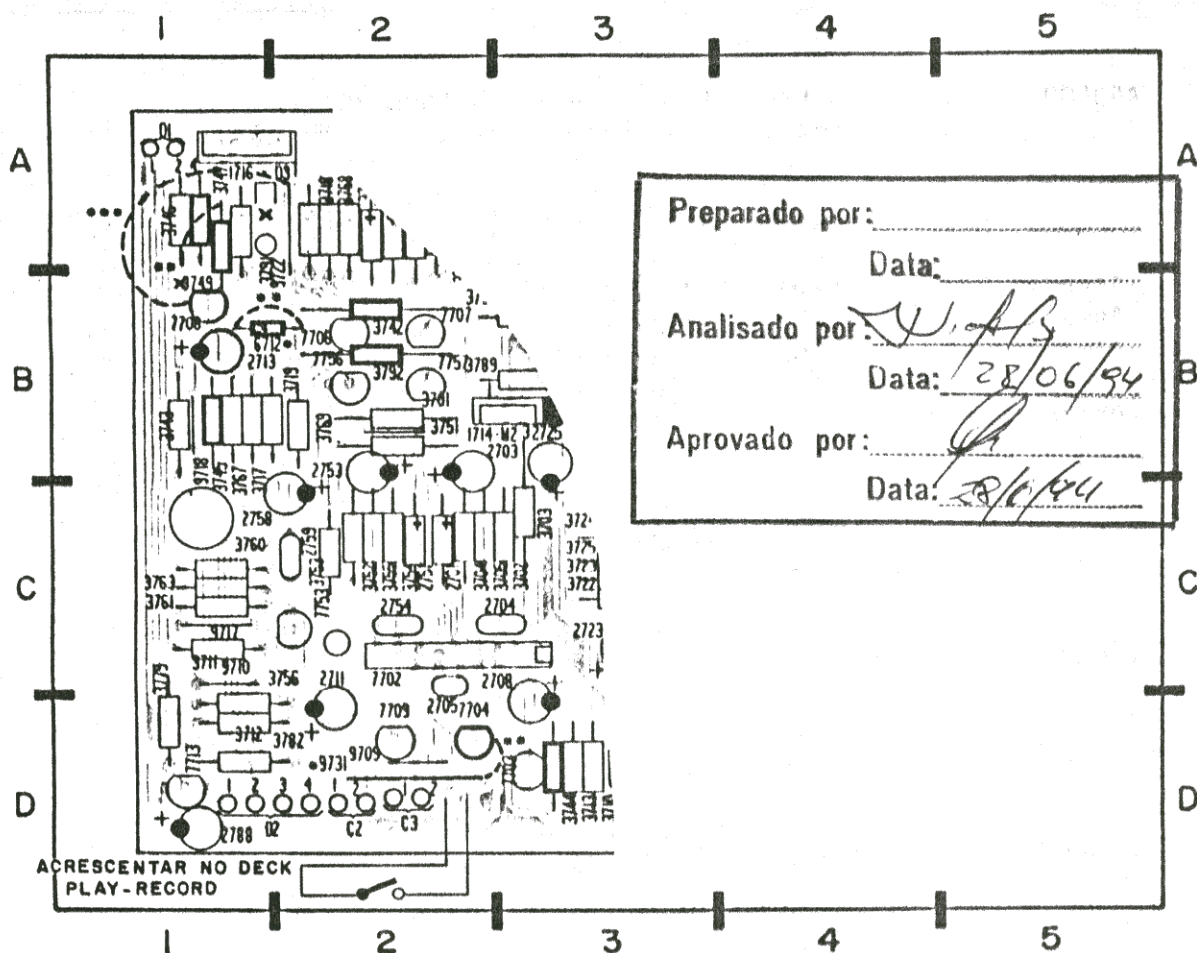
- Cancelar a RA91-05, apenas com relação a este item.
- Cancelar : 2713/3744/3747/6712/7704/7708/9702/9704/9707  
9708/9709/9711/9712/9713/9718/9722/9731
- Acrescentar JUMP nas pos. 6712/7704 como indicado na fig.
- Alterar : 3742- de 1K para 22K / 3745- de 15K para 22K  
3749- de 4K7 para 470R / 3792- de 1K para 22K

\* 6712  
9731 > CANCELAR

\*\* JUMPER ACRESCENTAR

\*\*\* FIO ACRESCENTAR

\* INTERROMPER PISTA

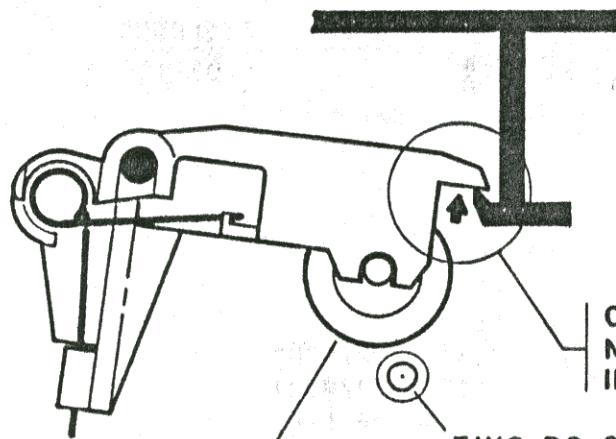
COM UMA LIMA FINA, ELIMINAR APROX. 1MM NA FACE DO SUPORTE DO ROLO PRESSOR, INDICADA PELA SETA.

ROLO PRESSOR

EIXO DO CAPSTAN

**MOTIVO:** EVITAR QUE A FITA DERRAPE SOBRE A CABEÇA GRAVADORA/REPRODUTORA AO ACIONAR A TELA "PAUSE".

**EXECUÇÃO:** DESGASTAR O LOCAL DO SUPORTE INDICADO PELA SETA O SUFICIENTE PARA QUE O ROLO PRESSOR POSSA PRESSIONAR A FITA SOBRE O EIXO DO "CAPSTAN" ANTES QUE O PORTA-BOBINA COMECE A GIRAR.
