## Service Information

LED(s) da(s) caixa(s) apagado(s)

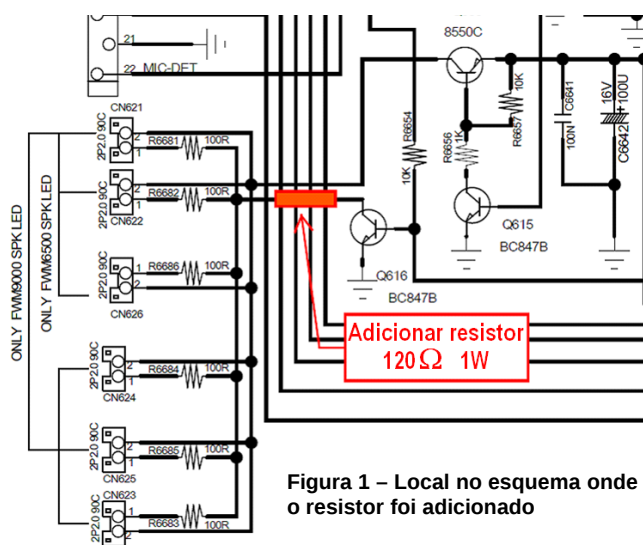
Substituir J660 por resistor de 120Ω 1W

Substituir LED(s) danificado(s), ver procedimento de substituição pela circular técnica TS12-010 e incluir resistor limitador no coletor de Q616 no Pannel elétrico principal (MAIN BOARD).
