MC-M570/19

Correção anti-derrapante das Caixas Acústicas

## Service Information

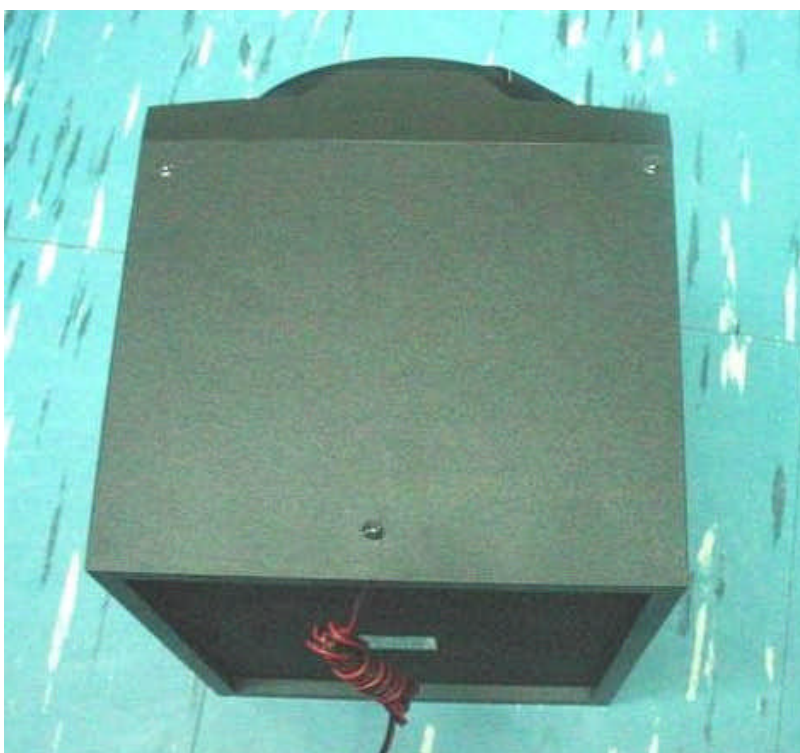
Figura 1 - Vista inferior da caixa

Aparelho quando em volume alto apresenta deslocamento devido a vibração.

Acrescentar 3 pés de borracha anti-derrapante no lado inferior de cada uma das caixas acústicas (Figura 1).

**Este código é um conjunto com 12 pés, portanto, solicitar apenas 1 peça do código abaixo.**

**Obs.:** Esta correção deverá ser aplicada a todos os aparelhos modelo MC-M570/19 que derem entrada no Posto Autorizado que ainda não tenha sido modificado e que o número de série esteja abaixo de **HC 065312**
