Chassis L01.1L AC DVD

21PD5932/78R - 28PD6932/78R

29PD6932/78R - 32PD6932/78R

Interferência (linhas curvas) em AV e DVD

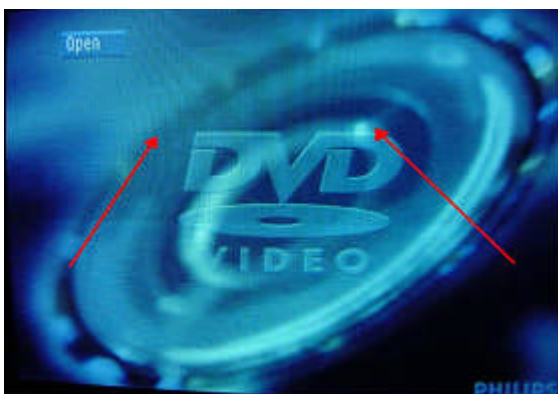
Interferência (linhas curvas) na tela, observado nas funções DVD (sem disco - Figura 1) e AV2 (sem imagem) quando o produto está alimentado em rede de 220V e selecionado o "Smart Picture Natural".

Figura 1 - Interferência "spook".

Eliminar o JUMP SMD 4876 (Figura 2).

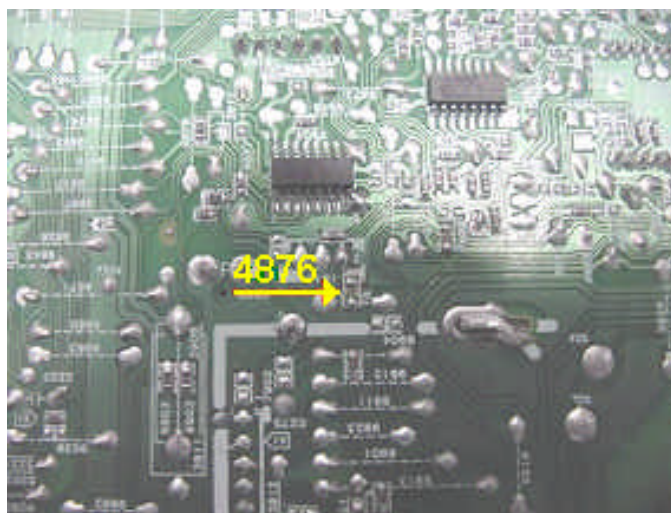
Figura 2 - Posição do SMD 4876 no Monopainel.
