Chassis L01.1L AC - 2k3 & L01.1L AC - 2k3 DVD

21PD5932 - 21PT5431- 21PT5432 - 25PT5531- 28PD6932- 28PW6431  
28PW6532 - 29PT4631 - 29PD6932 - 29PT5632- 32PD6932- 32PW6532

Efeito visível no lado esquerdo da tela nos canais cabo de 25 a 30

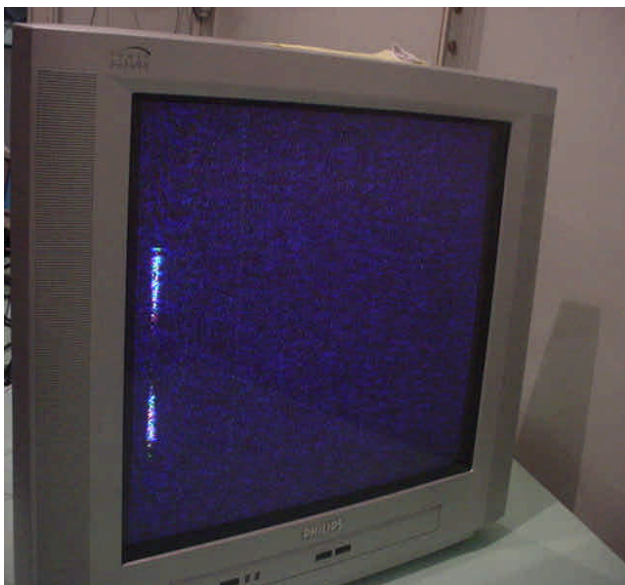
Eventualmente, após aquecimento do aparelho, poderá ocorrer efeito visível no lado esquerdo da tela (Figura 1). As condições para que esse sintoma ocorra é que o aparelho esteja selecionado em modo CABO e sintonizando um canal entre 25 e 30.

Figura 1 - Efeito visível na tela do TV.

Para solucionar esse sintoma deve-se adicionar um capacitor cerâmico 1nF/50V código 2020 552 91156 entre o coletor e o emissor do transistor posição 7461 (Figura 2).

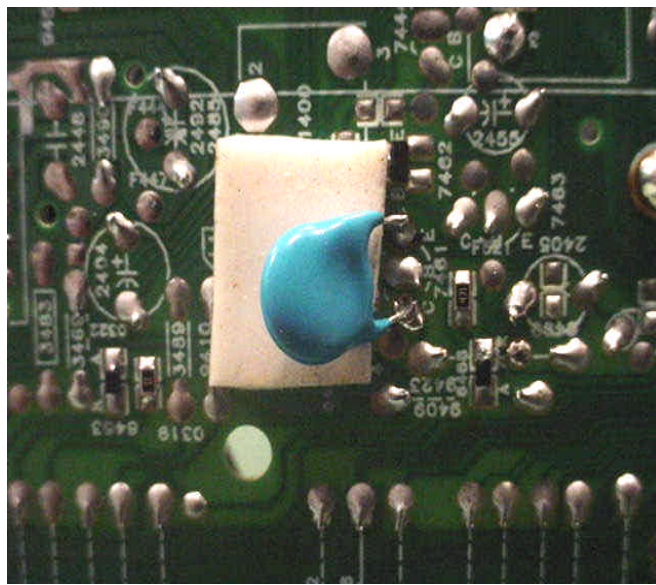
Utilizar isolante entre o painel e o componente conforme figura 2

Figura 2 - Detalhe de fixação do capacitor.
