**INFORMATIVO TÉCNICO**

| DEPARTAMENTO | DATA | ABRANGÊNCIA | NÚMERO | REVISÃO |
|---|---|---|---|---|
| SAT | 14/07/06 | GERAL | 477/06 | 0 |

**PROCEDIMENTOS ATUALIZAÇÃO DE SOFTWARE DO TV PLASMA  
MODELO: PLT-4230.**

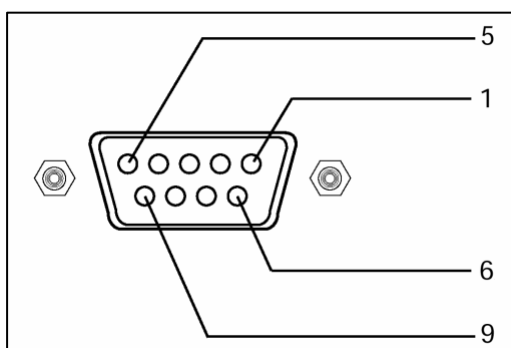
**ESQUEMA DE LIGAÇÃO: CABO SERIAL  
DB9 FÊMEA / FÊMEA**

**CABO MODEM – NU MODEM  
(pinos 2 e 3 invertidos).**

1. Adquirir um cabo serial do tipo DB9 fêmea-fêmea, par trançado.
2. Inverter em uma das extremidades do cabo serial DB9 fêmea – fêmea, o pino 2 com o pino 3.
3. Segue a ilustração referente a pinagem do cabo serial.
