DECAT / TVC - 026/04  
Dezembro/04

## INFORMAÇÃO TÉCNICA

Ref.: Imagem “CINTILANDO” nos televisores de modelos HPS - 2971, HPS - 2976, HPS - 2982 e TVD - 2901

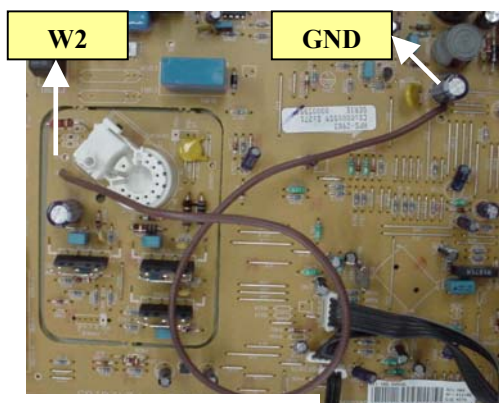
Antes da alteração

Notamos que em alguns televisores, dos modelos acima citados, podem aparecer **cintilações** na tela, dependendo da cena da imagem que esta sendo assistida. Para eliminarmos esta possibilidade solicitamos de forma **OBRIGATORIA** a alteração do ponto de ligação do fio de aterramento do aquadag. As figuras a seguir ilustram esta alteração.
