## INFORMAÇÃO TÉCNICA Nº 367

**MODELO:** AS 470

**ASSUNTO:** Derretimento da unidade óptica AS-470

### EM SUBSTITUIÇÃO AO BOLETIM TEC 366

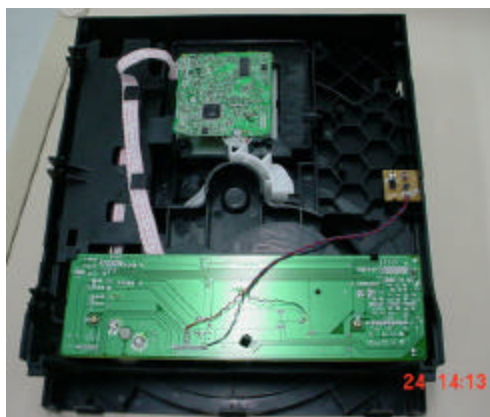
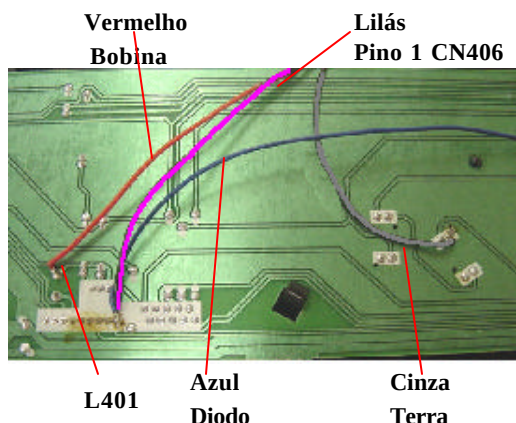
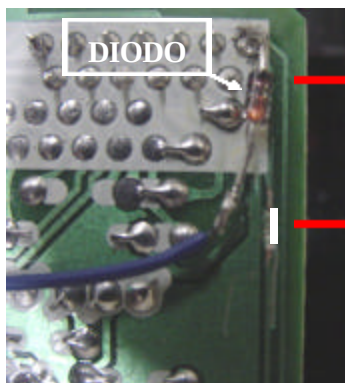
*Estamos adotando um novo procedimento para o caso de aquecimento das unidades ópticas, o qual acarreta o derretimento da mesma.*

*Para todos os AS 470 que entrarem para manutenção em sua empresa, independentemente do defeito, cuja fabricação foi em 2003 favor efetuar a modificação acrescentando a PCI653. Segue esquema em figura.*

Cortar a trilha do Pino 1 do CN400/405 e acrescentar um **DIODO 1N4148** do pino 1 do CN400/405 ao Pino 1 do CN406.

O Catodo no Pino 1 do CN400/405.

*O Novo procedimento consiste na aplicação de uma PCI de reset identificada como PCI653.*

**Conforme a fig. ao lado**
