**INFORMATIVO TÉCNICO**

| DEPARTAMENTO | DATA | ABRANGÊNCIA | NÚMERO | REVISÃO |
|---|---|---|---|---|
| SAT | 13/04/07 | GERAL | BTG 504/07 | 1 |

**PLT-4230, PLT-4270 e PL-4280:  
PROCEDIMENTO DE AJUSTE DE VSETUP DA PCI Y SUS (REGULADOR Y)**

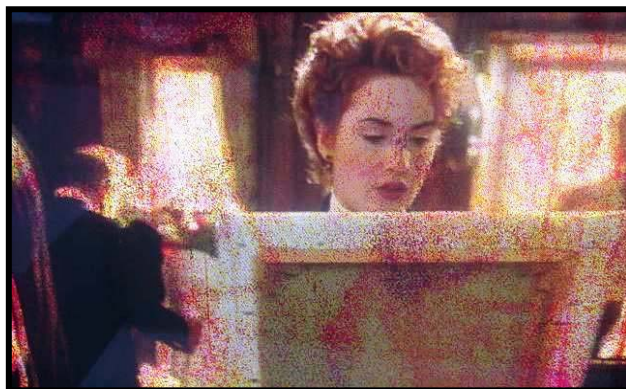
Eventualmente as PCIs recebidas para troca, quando instaladas no televisor, podem apresentar uma granulação de imagem.

Este é um indício de que o sinal de **Vsetup** deve ser reajustado.

Imagem com granulações indicando que o sinal VSETUP deve ser ajustado.

Informamos que no ato da troca da **PCI Y SUS (REGULADOR Y)** é necessário executar o ajuste de **Vsetup**.

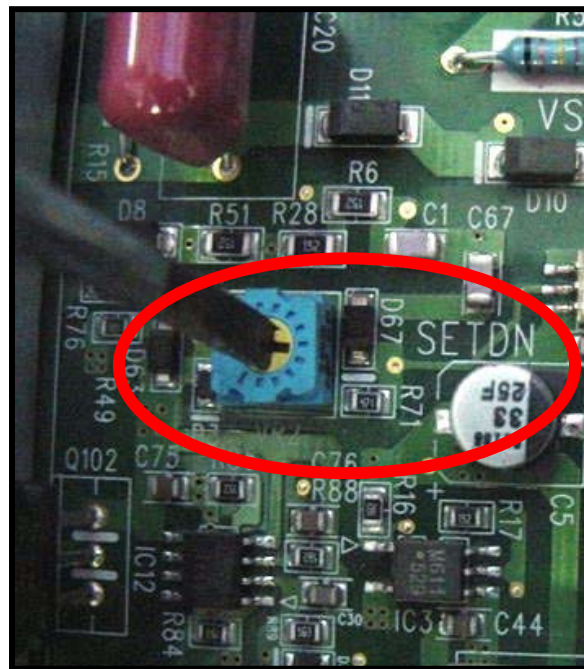
4. Caso o ajuste (verificado no osciloscópio) esteja incorreto, altere com uma chave de fenda a posição dos trimpots **VR1** e **VR2** até o sinal de **Vsetup** ser corrigido e o televisor exibir uma imagem normal.

Utilize os trimpots VR1 (SETUP) e VR2 (SETDN) para corrigir o sinal de Vsetup.

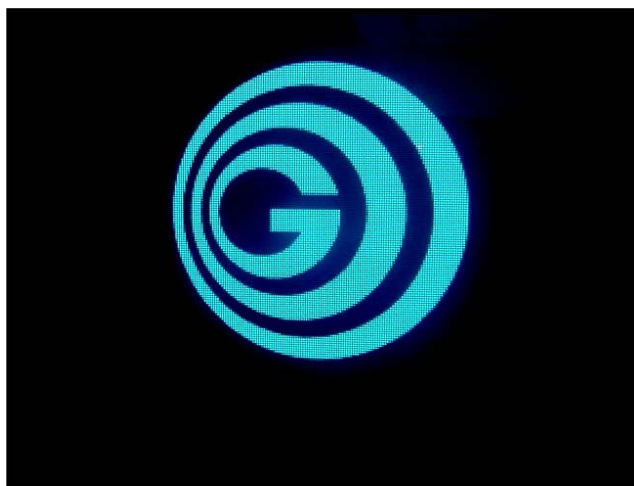
2. Utilizando uma chave de fenda, ajustar inicialmente somente o trimpot VR1 (SETUP – ajuste fino) até a imagem da tela de descanso ficar sem pontos brilhantes ou apagados.

3. Caso este ajuste não corrija a anormalidade ajuste também o trimpot VR2 (SETDN).
4. Neste caso deve-se alternar entre os trimpots VR1 e VR2 até que a imagem fique perfeita e sem granulações.
5. Alterne entre a tela de descanso e uma imagem de um disco de DVD (cenas escuras) e reajuste o **Vsetup** caso a imagem ainda apresentar imperfeições.
