**BOLETIM TÉCNICO Nº**
**0181.0**

**ASSUNTO: Não liga pelo painel frontal - Car Áudio**
**Srs : Técnicos**

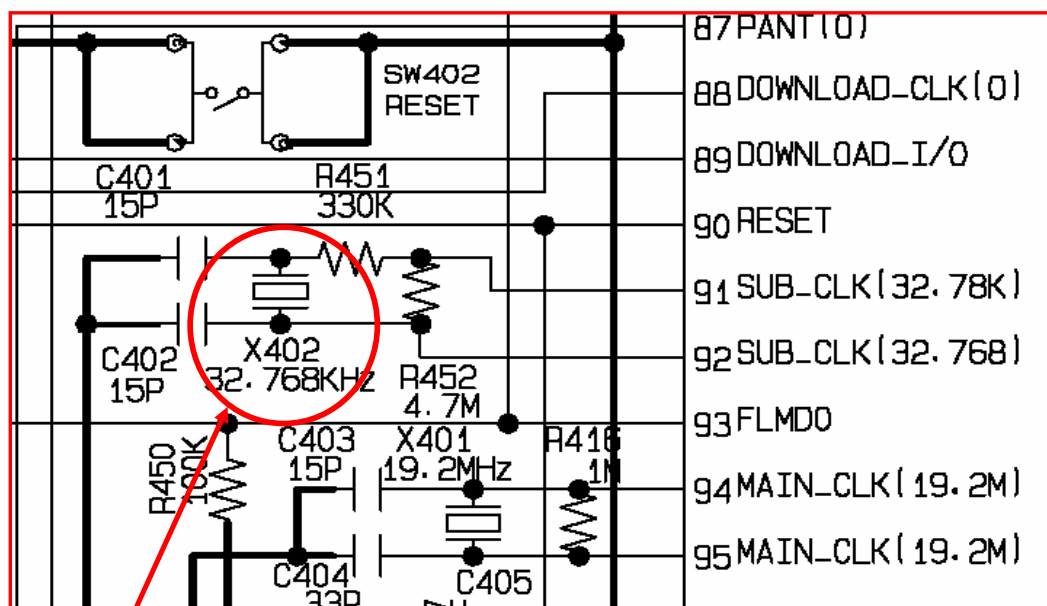
Informamos que para o sintoma de não ligar pelo painel frontal para os modelos (LAC4710, LAC6710 e LAC7710) verificar se o cristal "X402" está oscilando.

Um jeito facil de verificar é fazer a medição com o multímetro, pois um dos terminais tem que ter uma tensão de aproximadamente 1,112V e o outro 1,229V, caso ambos os lados estiverem com as tensões iguais é porque o mesmo está alterado.

**Cristal X402 alterado**
