**BOLETIM TÉCNICO Nº**
**0278.0**

| LINHA | PRODUTO | MODELO | ELABORADO POR: | APROVADO POR: | Folha: |
|---|---|---|---|---|---|
| Marrom | TV LCD | 32 e 42LB9RTA / TB | Vanderlei | <input checked="" type="checkbox"/> SUP: Valdiney<br><input type="checkbox"/> GER: S.Rizzardi<br><input type="checkbox"/> DIR: | 1/1 |

**ASSUNTO: Som baixo ou com ruído.**
**Sintomas : Som Baixo ou Com Ruído**
**Causa: Película Plástica de Proteção do Gabinete.**
**Solução : Remover a película de plástico figura B.**
**Procedimento:**
**1) Verificar se no painel frontal na parte inferior existe uma Película de Plástico conforme a figura A.**
**A)**

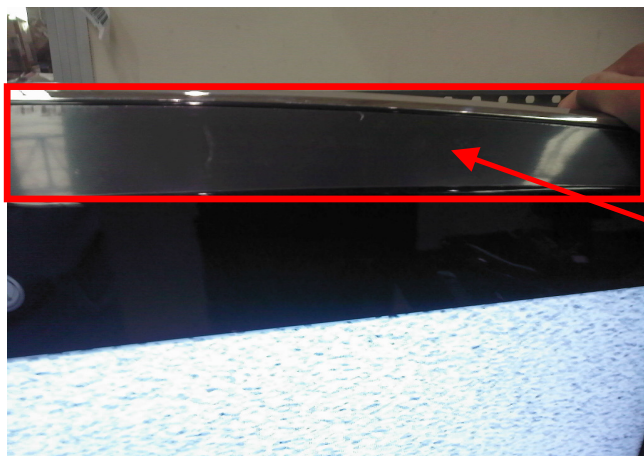
**COM A PELÍCULA DE PLÁSTICO**
**B)**

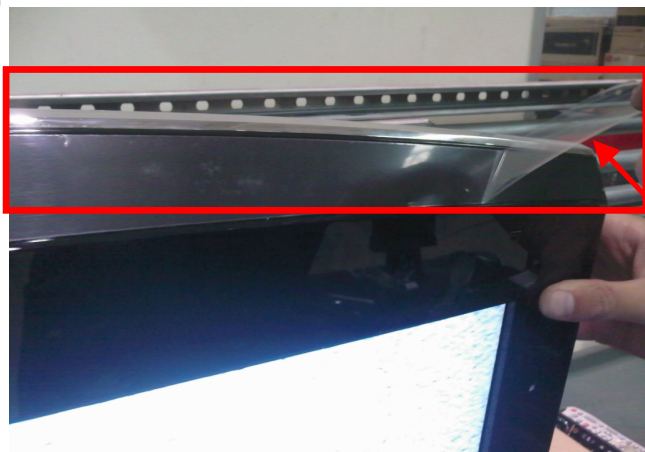
**REMOVENDO A PELÍCULA DE PLÁSTICO**
