## MÓDULO TAPE DECK ETF7

**MODELOS:**  
FWC-38, FW-C58, FW-C85, FW-C290  
e demais modelos que utilizem este  
módulo)

Defeito no Tape Deck

# Service Information

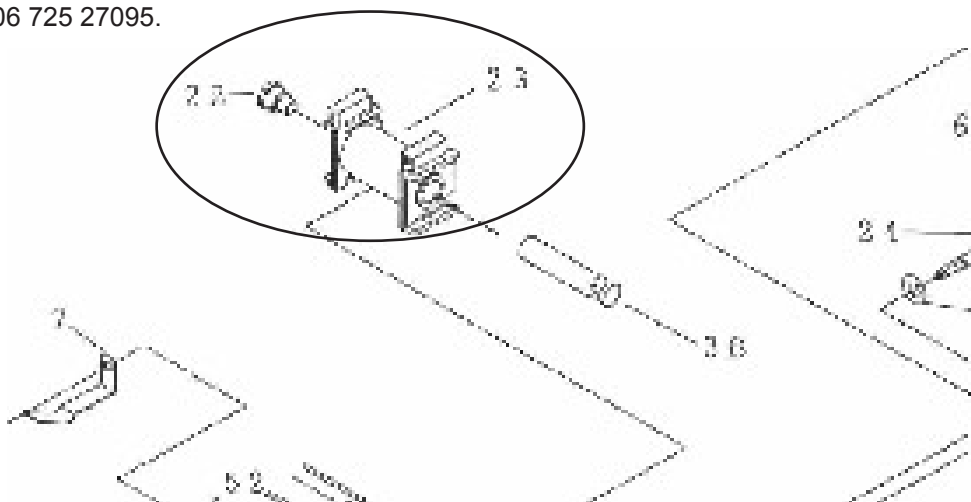
Parte da vista explodida do deck

Mecanismo inoperante

Bobina solenóide em curto ou aberta, geralmente causado por defeito na fonte de alimentação, o transistor regulador entra em curto e a linha de 12V vai a 30V. Verifique a resistência do enrolamento que é de aproximadamente 24 Ohms.

Trocar a bobina do solenóide.

| Posição | Código | Descrição |
|---|---|---|
| 23 | 9965 000 02314 | Bobina |

Outras partes estão disponíveis para este mecanismo. Veja a vista explodida e a relação de material no manual FW-C290/19 - código: 4806 725 27095.
