## Service Information

Foi detectada a troca desnecessária do Pannel MPEG com característica de tela escura, grande parte destes painéis estavam configurados em modo “Progressive Scan”.

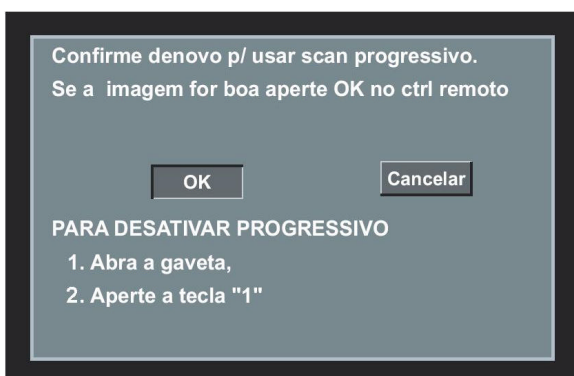
Figura 1 – Desativando “Progressive Scan” no DVP530.

1- Veja procedimento na página 18 Manual do usuário (DFU) ou página 13 Service Manual. Alguns manuais estão com o texto errado, segue abaixo Figura 1 com o texto correto.

Ligue o produto, abra a gaveta e pressione a tecla 1 no controle remoto.

2 – Em razão da facilidade de desativação do modo “Progressive Scan”, podem surgir casos de desativação acidental e com isto vão apresentar o mesmo sintoma de tela escura na utilização em “Progressive Scan”.
