## Service Information

Figura 1 – Produto TT2020 montado

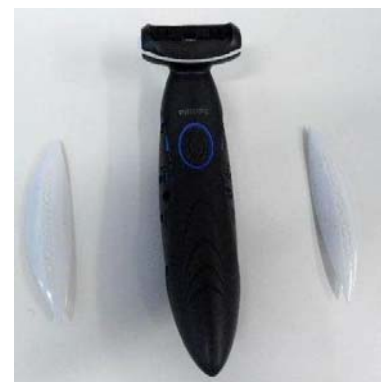
Figura 2 – Remova as tampas laterais com uma lâmina plástica (\*).

1. Utilize peça plástica, como alavanca, que a borda seja arredondada e não muito afiada para não marcar ou danificar as partes externas do aparelho. **Não utilize ferramenta de metal.**
2. Guarde o Módulo defeituoso, identificado com o número da OS, pois o item poderá ser solicitado para análise no Departamento de Auditoria Técnica e de Qualidade.
3. O módulo selado será fornecido via CRP.
4. Remonte o conjunto na ordem inversa ao procedimento de abertura.

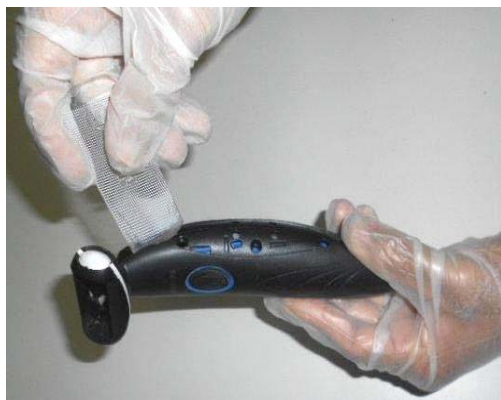
Figura 3 – Tampas laterais removidas

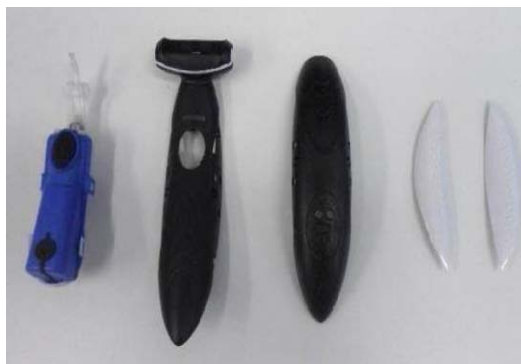
Figura 4 – Insira a lâmina plástica (\*), na lateral do produto separando a tampa frontal da traseira;

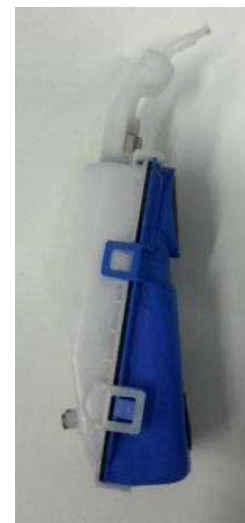
Figura 5 – Vista do produto após desmontagem
