## INFORMAÇÃO TÉCNICA

Nº 176/05 – 23/06/2005

**Aparelho:** TELEVISOR EM CORES

**Marca:** MITSUBISHI

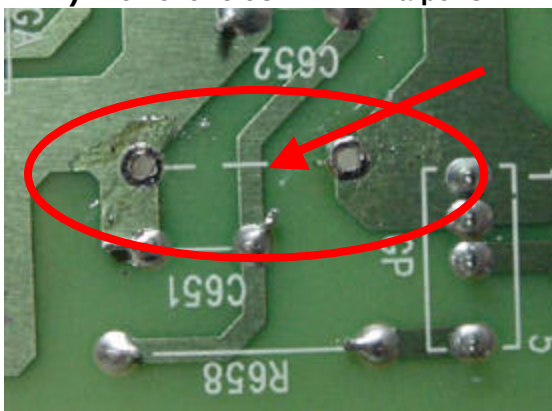
#### 1) Remover o JUMPER 1 na pci CRT

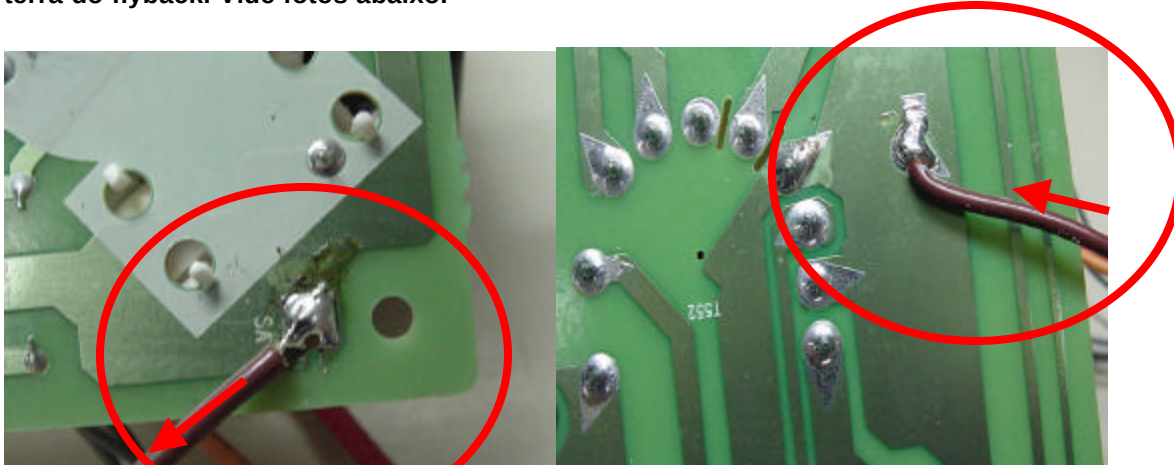
2) Interligar com fio (comprimento 400 mm, AWG 20) o conector SA na pci CRT com o terra do flyback. Vide fotos abaixo.

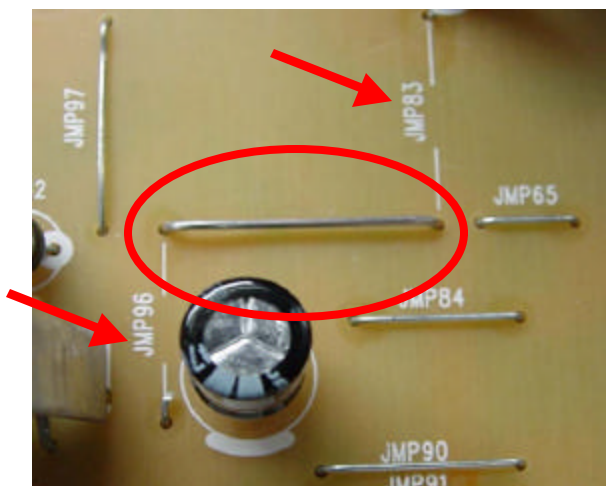
3) Remover o JUMPER 83 e o JUMPER 96, e em seguida interligar os JUMPERS 83 e 96 como na foto abaixo.

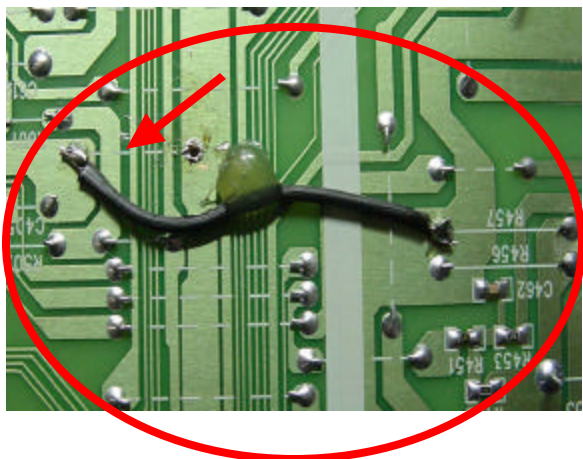
4) Remover o JUMPER 17 e, em seguida interligar com fio (comprimento 45 mm, AWG 24) o terra do conector GA com o terra dos resistores R456/R457 conforme foto abaixo.

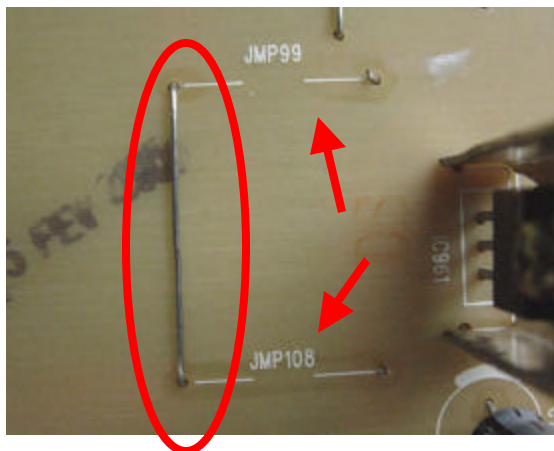
5) Remover JUMPER 99 e JUMPER108 e, em seguida interligar o JUMPER 99 e 108 conforme foto abaixo.
