ORDEM No - 9712 - 037 - IT

# Informação Técnica

**MODELO :** SC-CH94

**ASSUNTO :** Modificação no mecanismo do CD

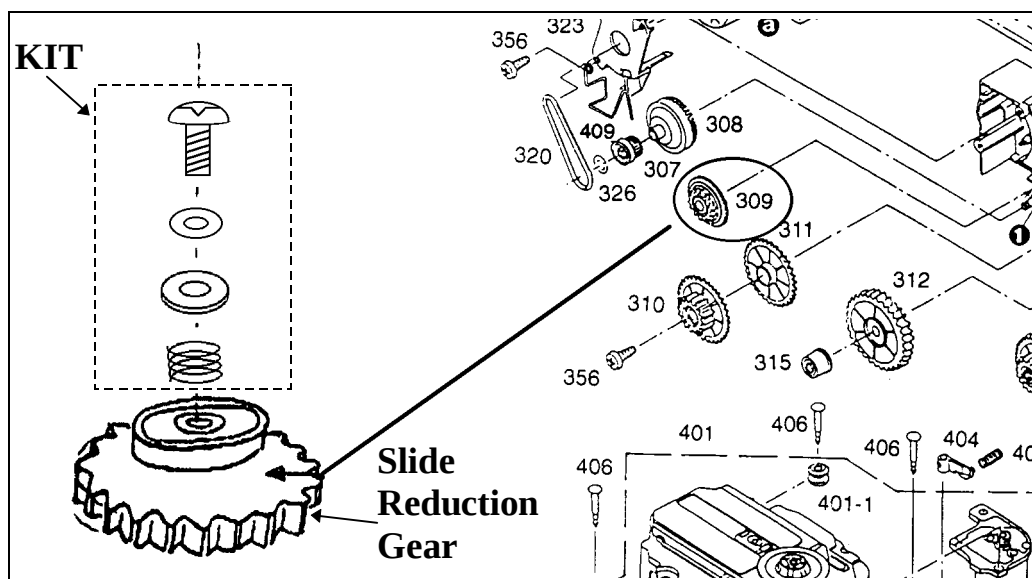
**FENÔMENO:** Ao ligar o aparelho ele identifica corretamente a localização dos Cds e pega o disco certo. Se mudamos o aparelho para função TUNER ou TAPE e depois retornamos para CD o aparelho busca o disco errado (busca o próximo disco, ex: se o disco desejado é o 5 o aparelho pega o 6) ou então aparece NO DISK no display.

**CONTRA MEDIDA:** Adicionar o kit RFKRACH64MP à engrenagem N° 309 da vista explodida (Slide Reduction Gear código RDG0342), conforme a figura a seguir.
