# Informação Técnica

**MODELO :** TC-29V50B

**ASSUNTO :** Queima do **IC2302** (CXA1279AS)

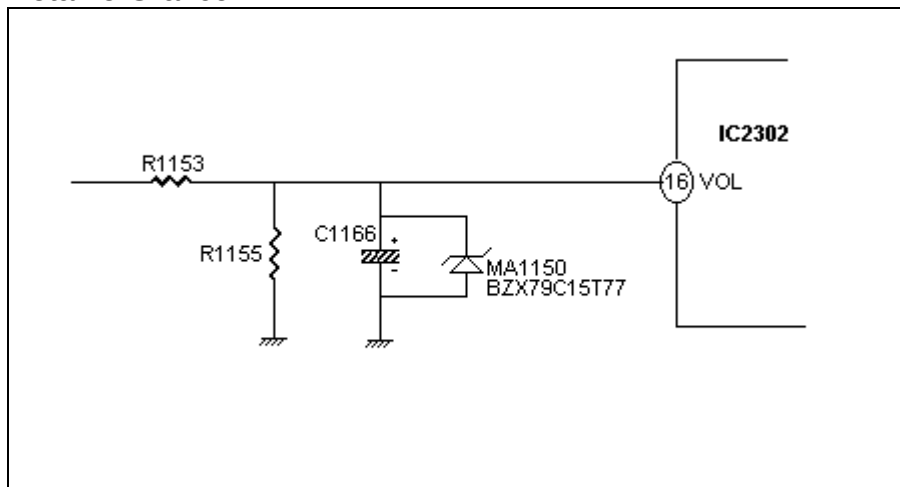
Detalhe Gráfico

**SINTOMA :** Aparelho sem som

**CAUSAS:** Queima do IC2302(Controle de Volume, Bass e Treble)  
A queima do IC2302 é provavelmente causada por eletrostática.

**SOLUÇÃO :** Colocar um diodo zener MA1150 ou BZX79C15T77 em Paralelo com o capacitor C1166, por baixo da placa, para proteção do IC2302.

**OBS:.** Em todo televisor modelo TC-29V50B que passar pela Oficina Autorizada para reparo, deverá ser colocado o Diodo MA1150 ou BZX79C15T77 como medida preventiva, mesmo que o mesmo não apresente defeito no audio.
