# Informação Técnica

**MODELO:** TC-14/20A8 / TC-14/20A9

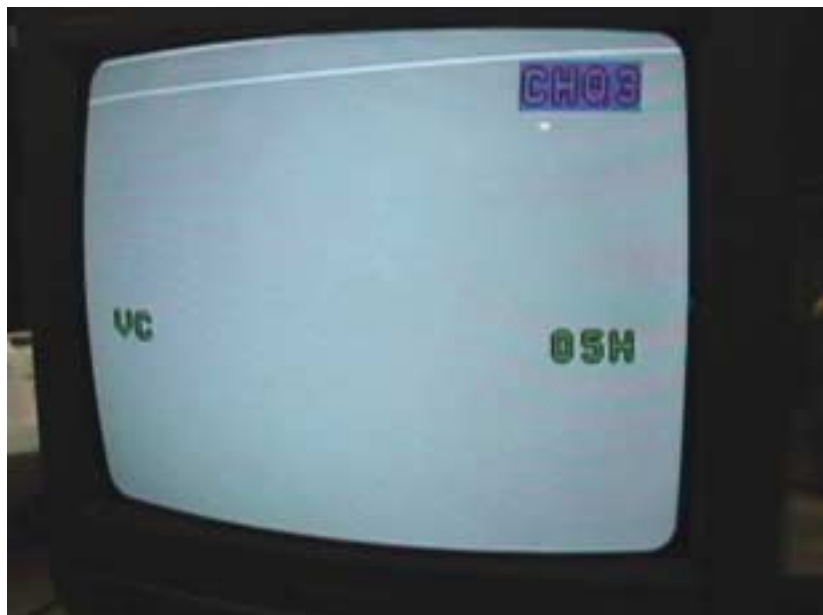
**SINTOMA:** Três a quatro linhas de retração na parte superior da tela  
Conforme foto anexa abaixo.

Este sintoma ocorre quando a memória (IC1102 - código S-24C02ADP) é trocada ou quando os dados da memória estiverem alterados.

Entrar no modo de serviço “CHQ3” e abaixar o vertical centro “VC”

Para entrar no modo de serviço verificar a página 06 do Manual de Serviço TC-14/20A9.
