LX3000D

Caixas acústicas

308

## Service Information

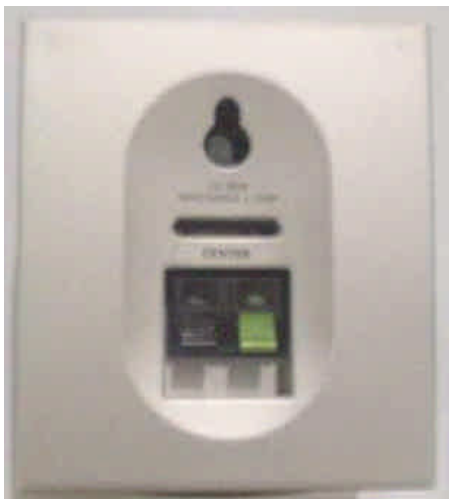
Figura 1 - Vista posterior da Caixa

Na lista de peças página 88 do Service Manual do LX300D/21L consta o código 9965 000 13066 para CAIXA TRASEIRA, este código na verdade corresponde a CAIXA CENTRAL (Figura 1).

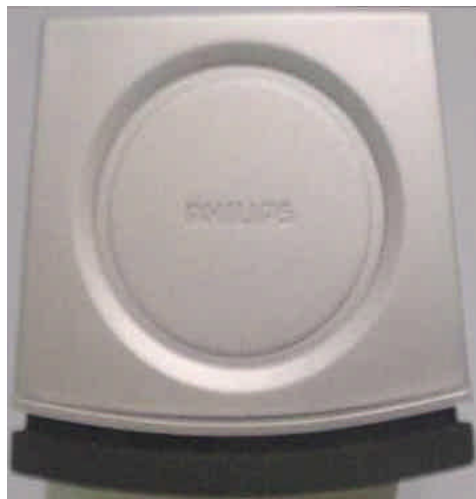
Figura 2 - Vista superior da Caixa

A CAIXA TRASEIRA não é fornecida e portanto poderá ser substituída por esta, já que todas caixas tem o mesmo visual (Figura 2) e mesmas características técnicas, sendo a única diferença a cor do conector.

Obs. Caso necessário aproveitar o conector da tampa substituída.
